## ΠΡΟΣΦΑΤΕΣ ΑΡΧΑΙΟΛΟΓΙΚΕΣ ΑΝΑΣΚΑΦΕΣ ΣΤΟ ΔΑΠΕΔΟ ΤΟΥ ΠΕΡΙΔΡΟΜΟΥ (Deambulatorium) ΣΤΟΝ ΙΕΡΟ ΝΑΟ ΤΗΣ ΑΝΑΣΤΑΣΕΩΣ

By Dr. Arch. Theo Mitropoulos

## Η ΟΙΚΟΔΟΜΙΚΗ ΙΣΤΟΡΙΑ ΤΟΥ ΠΑΤΡΙΑΡΧΙΚΟΥ Ι. ΝΑΟΥ ΑΓΙΩΝ ΚΩΝΣΤΑΝΤΙΝΟΥ & ΕΛΕΝΗΣ - ΤΟΠΟΓΡΑΦΙΚΗ ΑΡΧΙΤΕΚΤΟΝΙΚΗ ΤΕΚΜΗΡΙΩΣΗ (ΜΕΡΟΣ Β΄)

Η ΟΙΚΟΔΟΜΙΚΗ ΙΣΤΟΡΙΑ ΤΟΥ ΠΑΤΡΙΑΡΧΙΚΟΥ ΙΕΡΟΥ ΝΑΟΥ ΤΩΝ ΑΓΙΩΝ ΚΩΝΣΤΑΝΤΙΝΟΥ ΚΑΙ ΕΛΕΝΗΣ ΣΤΑ ΙΕΡΟΣΟΛΥΜΑ (ΜΕΡΟΣ Β΄) ΤΟΠΟΓΡΑΦΙΚΗ ΚΑΙ ΑΡΧΙΤΕΚΤΟΝΙΚΗ ΤΕΚΜΗΡΙΩΣΗ

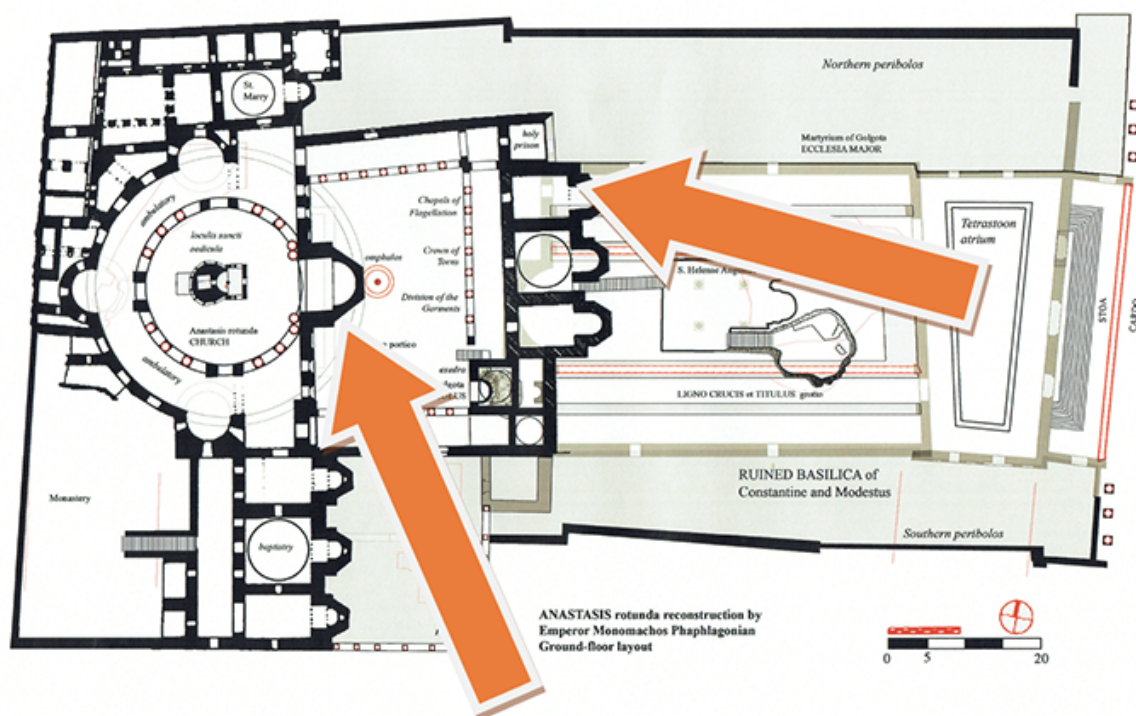
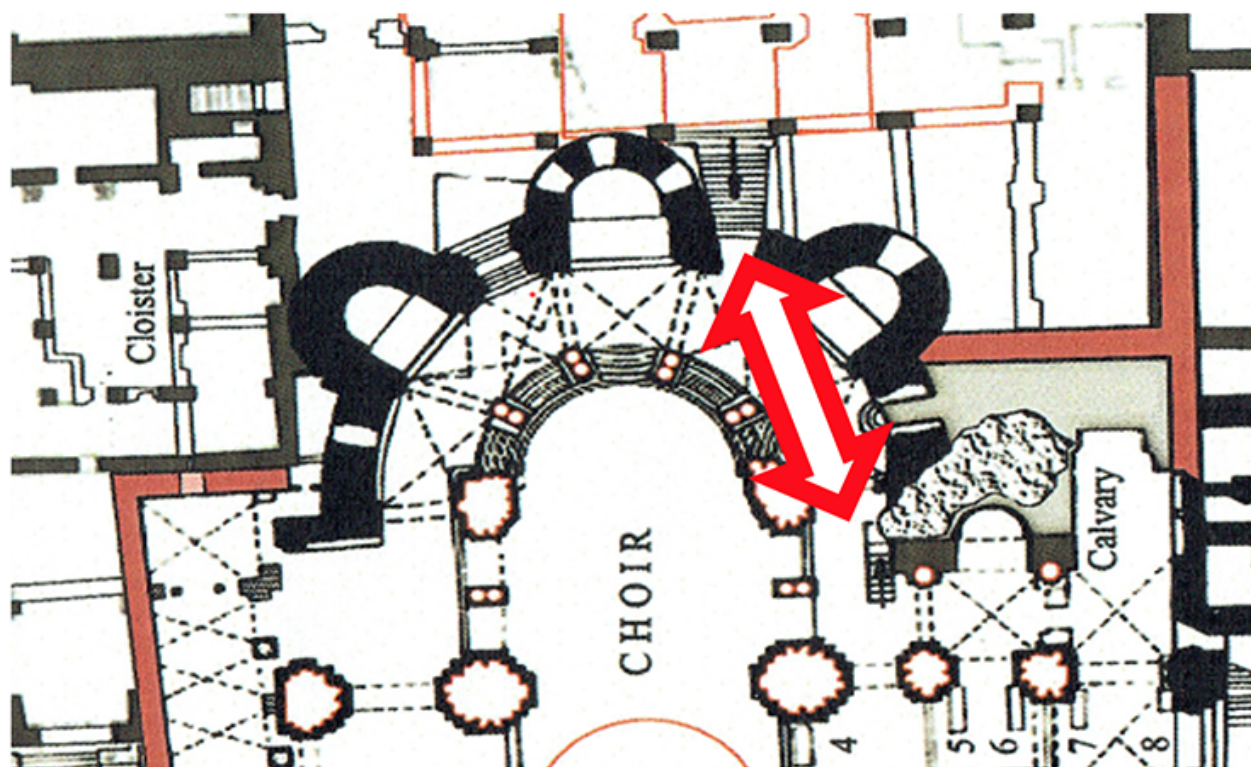
**Α) Χάρτης ἀνασκαφῶν στόν Ἱερό Ναό τῆς Ἀναστάσεως, περιοχή Β.Α. περιδρόμου (Deabulatorium), τῆς ἀψίδος τοῦ 11<sup>ου</sup> αἰ. (Μονομάχος) καί τῆς ρωμαϊκῆς ὁδοῦ πού ὁδηγοῦσε στόν τόπο τῆς εὐρέσεως τοῦ Τιμίου Σταυροῦ.**

1\_ Ἀποκαλύφθηκε τό βόρειο καί ἀνατολικό τμήμα τοῦ περιδρόμου τοῦ Καθολικοῦ τοῦ Ἱεροῦ Ναοῦ τῆς Ἀναστάσεως μετά τήν ἀφαίρεση τῶν κατεστραμμένων λιθίνων πλακῶν τοῦ 12ου αἰ. Ἀμέσως κάτωθεν τοῦ δαπέδου ἔγιναν ὁρατές οἱ θεμελιώσεις τοῦ Τρικαμάρου, τοῦ ἀρχαίου σκευοφυλακείου τῆς Βασιλικῆς τοῦ 4<sup>ου</sup> αἰ., ἡ θεμελίωση τοῦ βορείου κλίτους τῆς βασιλικῆς (memoria), καθώς καί μέρος τῆς θεμελίωσης τοῦ παρεκκλησίου τῆς Φραγγελώσεως (chapel of flagellation), πού ἀνήκει στόν 11 αἰ. (Constantine IX Monomachos 1042-1055), καθώς ἐπίσης καί ἡ Β.Α. θεμελίωση τῆς λιθοδομῆς τοῦ Ἱεροῦ τοῦ Καθολικοῦ, πού ἀνήκει στόν 12 αἰ. (εικ. Α,Β).

3\_ Ἡ ἀνασκαφή στόν περίδρομο τοῦ Καθολικοῦ καί συγκεκριμένα στήν περιοχή ὅπου ὑπάρχει ἡ εἴσοδος γιά τήν κατάβαση πρός τό παρεκκλήσιο τῆς Εὐρέσεως τοῦ Τιμίου Σταυροῦ, ἔφερε στό φῶς τμήμα λιθόστρωτης ρωμαϊκῆς ὁδοῦ (ἔχει διασωθεῖ τό rudus) πού συνέδεε τόν Γολγοθᾶ (τόπο σταυρώσεων) μέ τό παρεκκλήσιο τῆς Εὐρέσεως τοῦ ἱεροῦ Σταυροῦ, (εικ. Α,Γ).

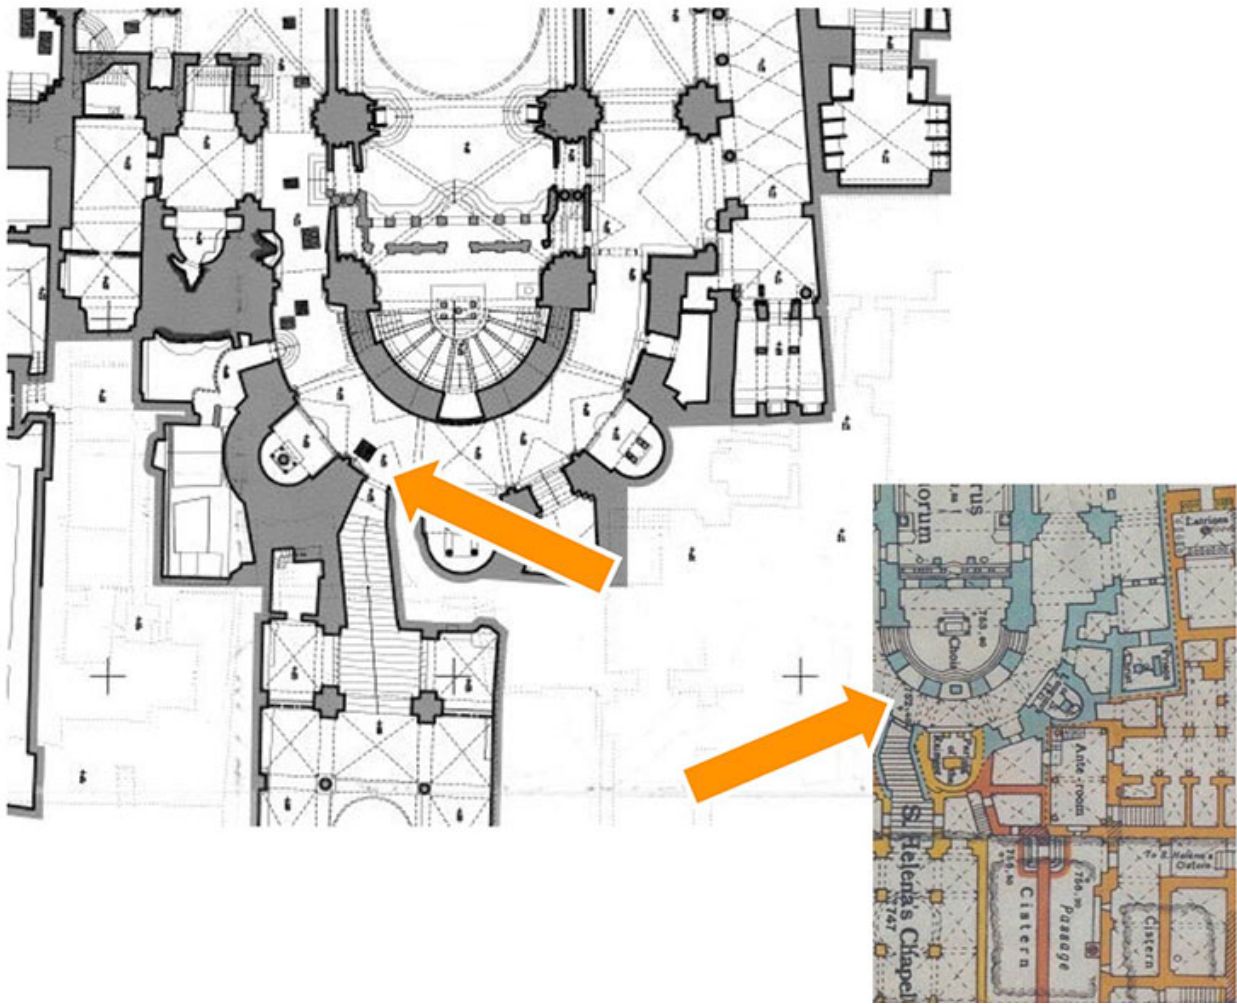
B) Πανοραμική άποψη της ανασκαφής στην περιοχή του Β.Α. περιδρόμου

(Deambulatorium) στον Ίερό Ναό της Αναστάσεως

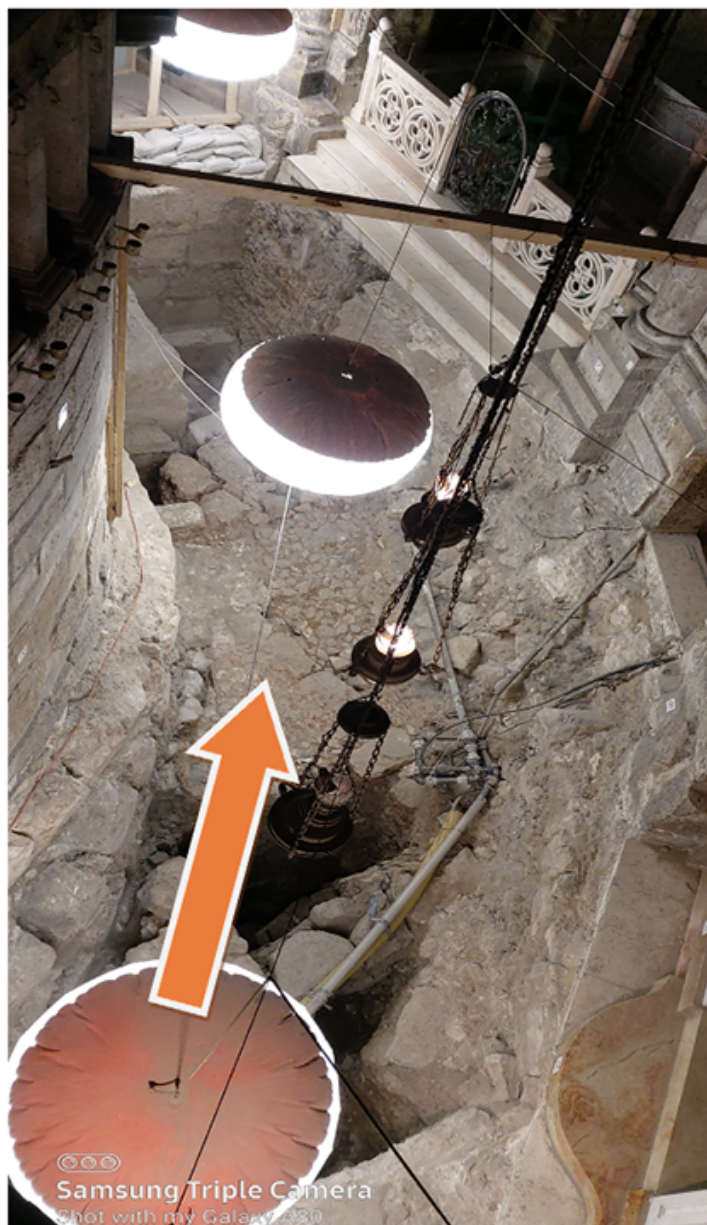
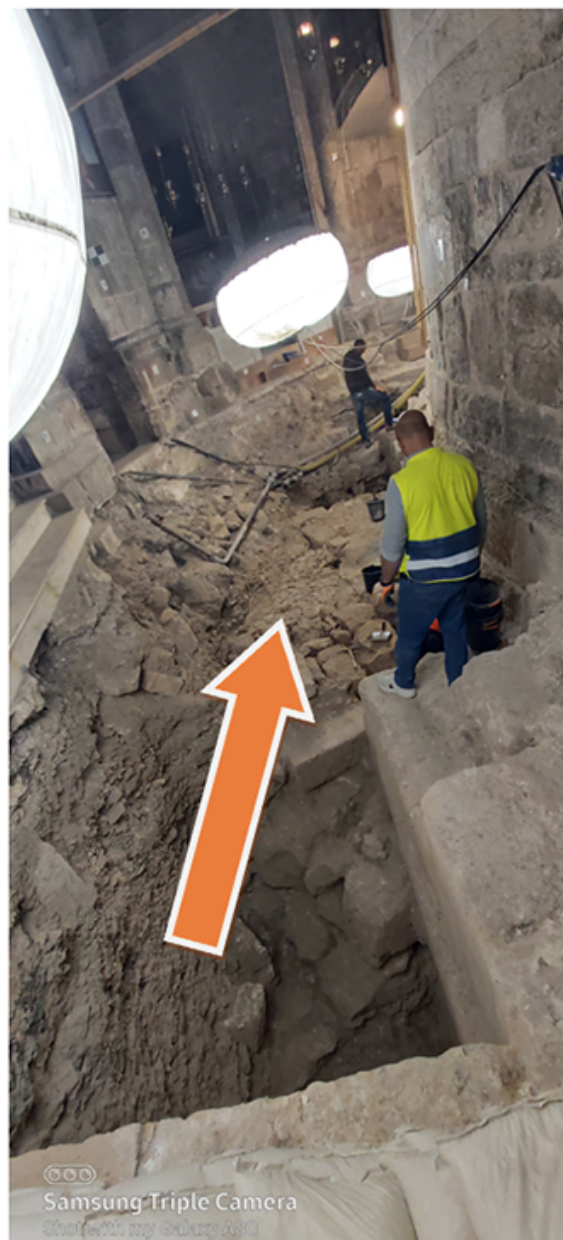
Top view

С) Ἡ ἀρχαιολογικὴ ἀνασκαφὴ στὸν περίδρομο (deambulatorium) ἔμπροσθεν τῆς εἰσόδου πρὸς τὸ παρεκκλήσιο τῆς εὐρέσεως τοῦ Τιμίου Σταυροῦ.

Διακρίνεται ἡ ρωμαϊκὴ ὁδὸς (τὸ rudus ἀπὸ τὸ λιθόστρωτο καλντερίμι)

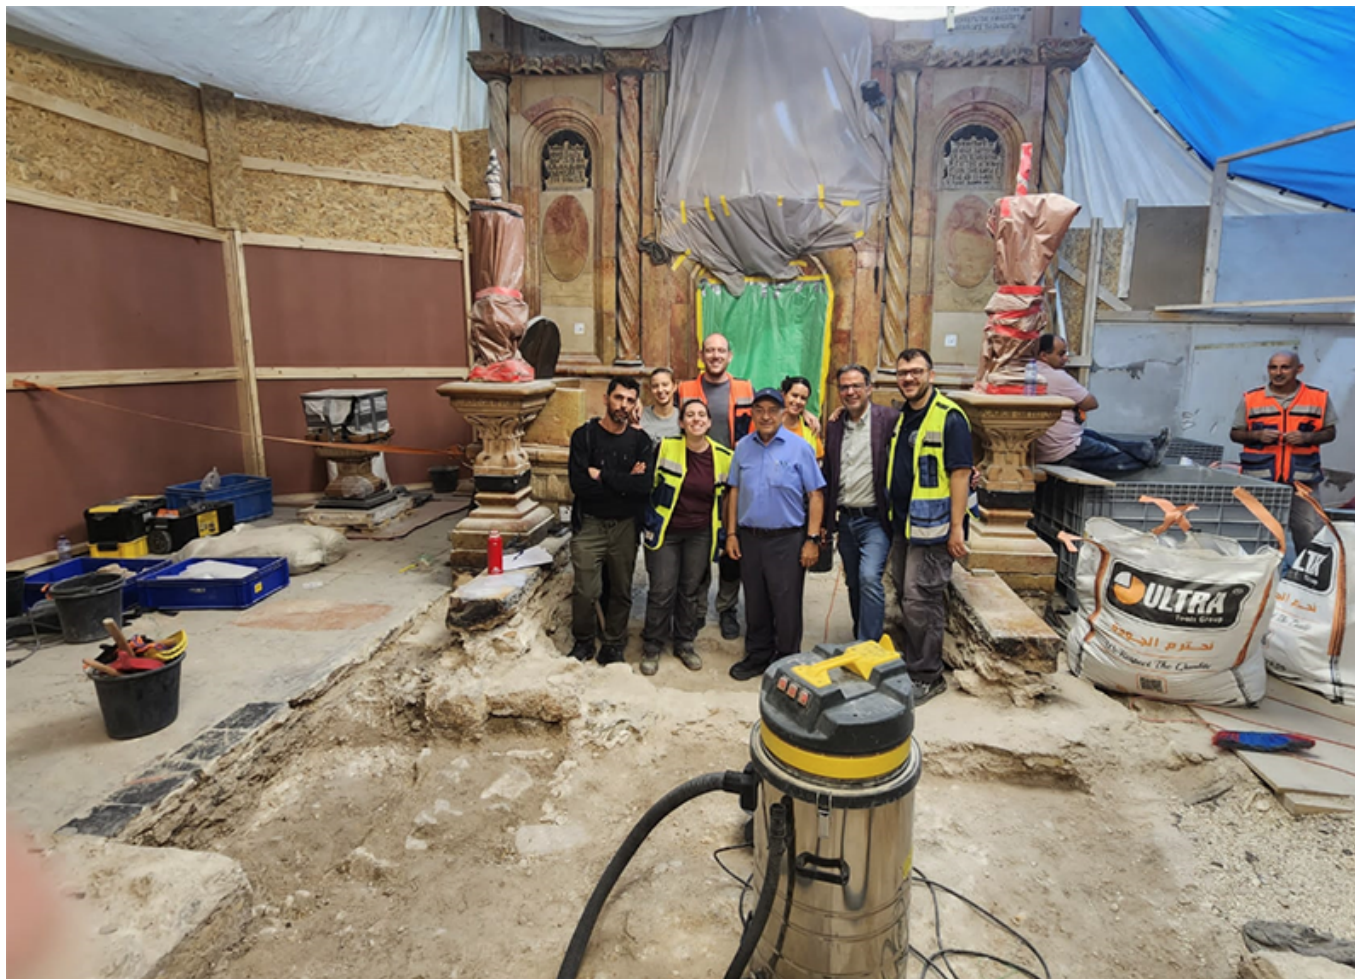
D) Η αρχαιολογική ανασκαφή εμπροσθεν του Παναγίου Τάφου

4\_ Οἱ ἀνασκαφικές ἐργασίες, οἱ ὁποῖες προχωροῦν τμηματικά στό δάπεδο τοῦ Ναοῦ, θά ἀποκαλύψουν καί τό ὑπόλοιπο τμήμα τοῦ δαπέδου τοῦ περιδρόμου, καθώς καί τοῦ δαπέδου στήν περιοχή τῆς Ἀποκαθήλωσης (Νότιο σταυροθόλιο) ἐντός τῶν προσεχῶν ἡμερῶν.

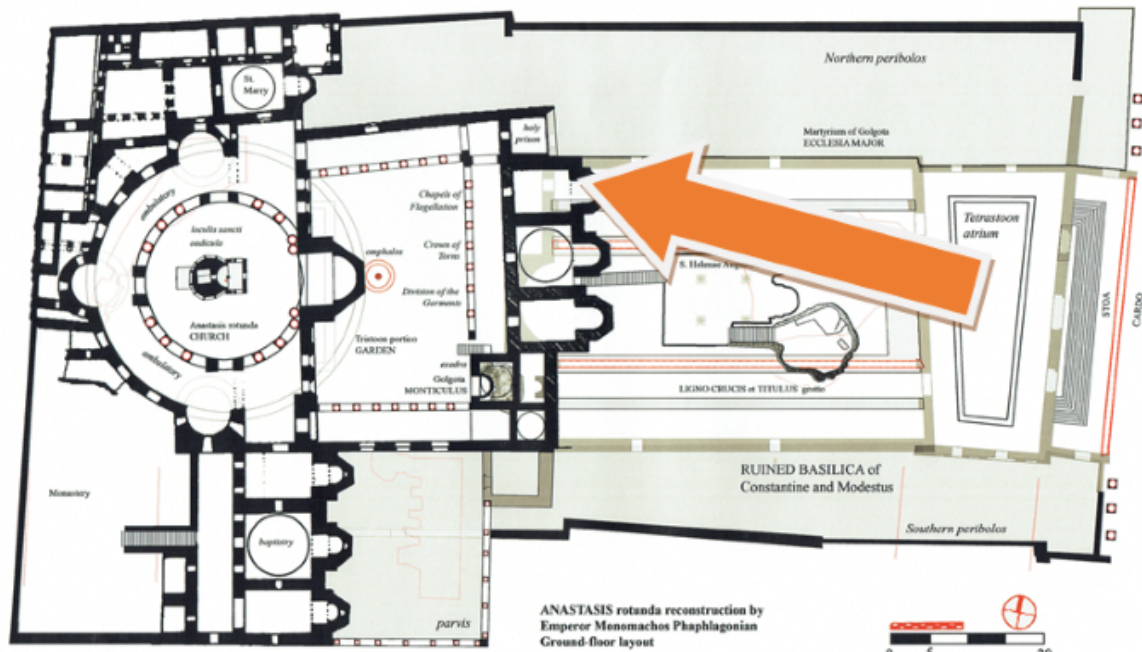
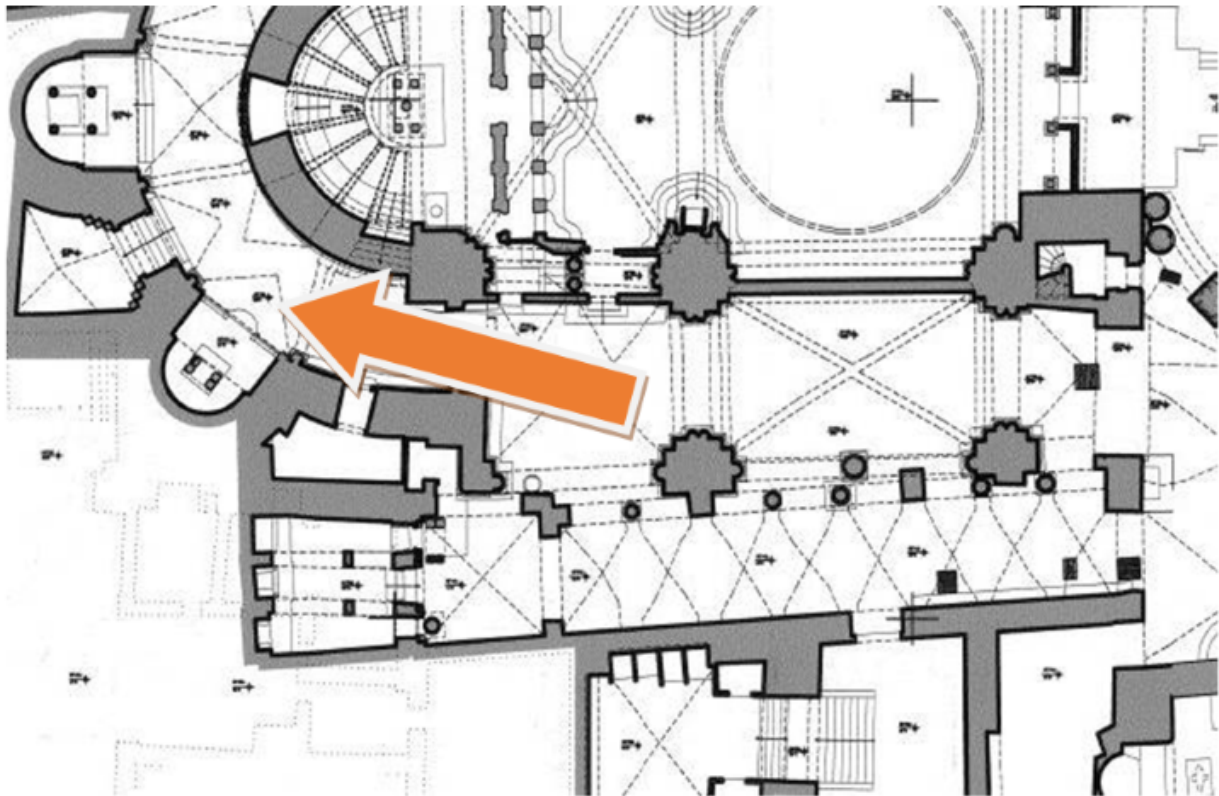
**α). Χάρτης ανασκαφών στον Ι.Ν.της Αναστάσεως, περιοχή Β.Α περιδρόμου (Deabulatorium).**

1. Αποκαλύφθηκε το βόρειο και ανατολικό τμήμα του περίδρομου του καθολικού στον Ι.Ν. της Αναστάσεως, μετά την αφαίρεση των κατεστραμμένων λίθινων πλακών του 12 ου αι. Αμέσως κάτωθεν του δαπέδου έγιναν ορατές οι θεμελιώσεις του αρχαίου σκευοφυλακίου της Βασιλικής του 4<sup>ου</sup> αι., η θεμελίωση του βορειου κλίτους της Βασιλικής (memoria), καθώς και μέρος της θεμελίωσης του παρεκκλησίου της Φραγγελώσεως (chapel of flagellation) που ανήκει στον 11αι. (Constantine IX Monomachos 1042-1055), καθώς επίσης και η Β.Α. θεμελίωση της λιθοδομής του ιερού του Καθολικού, που ανήκει στον 12 αιώνα.

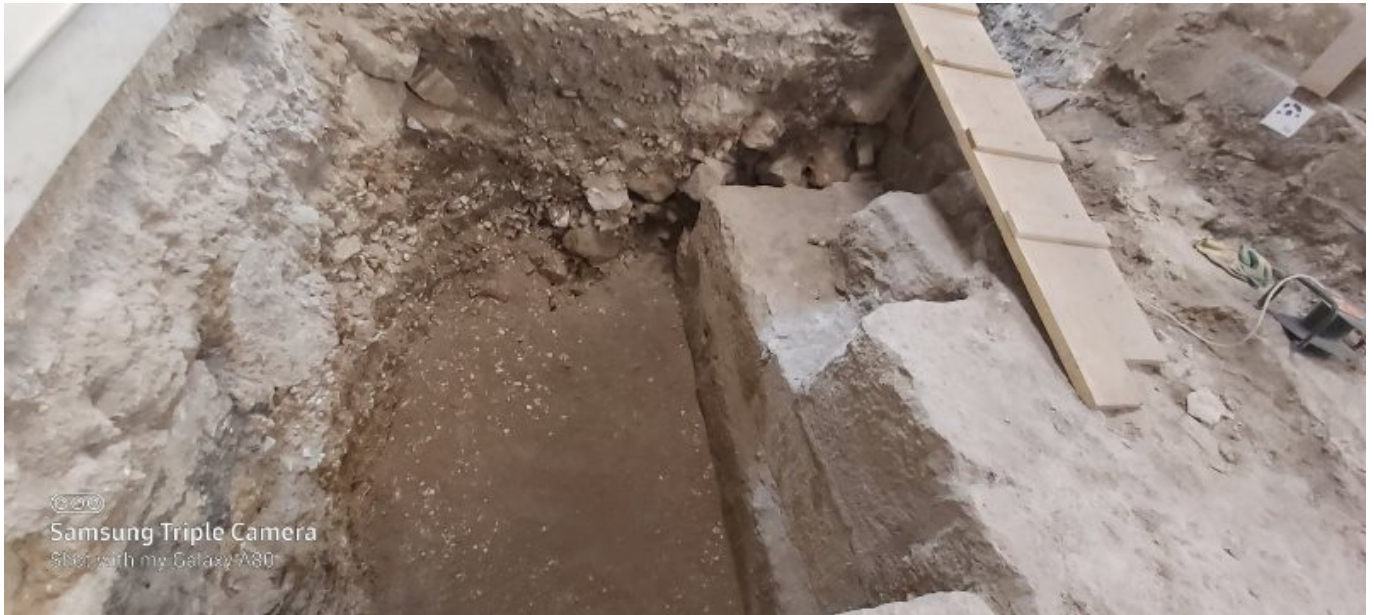
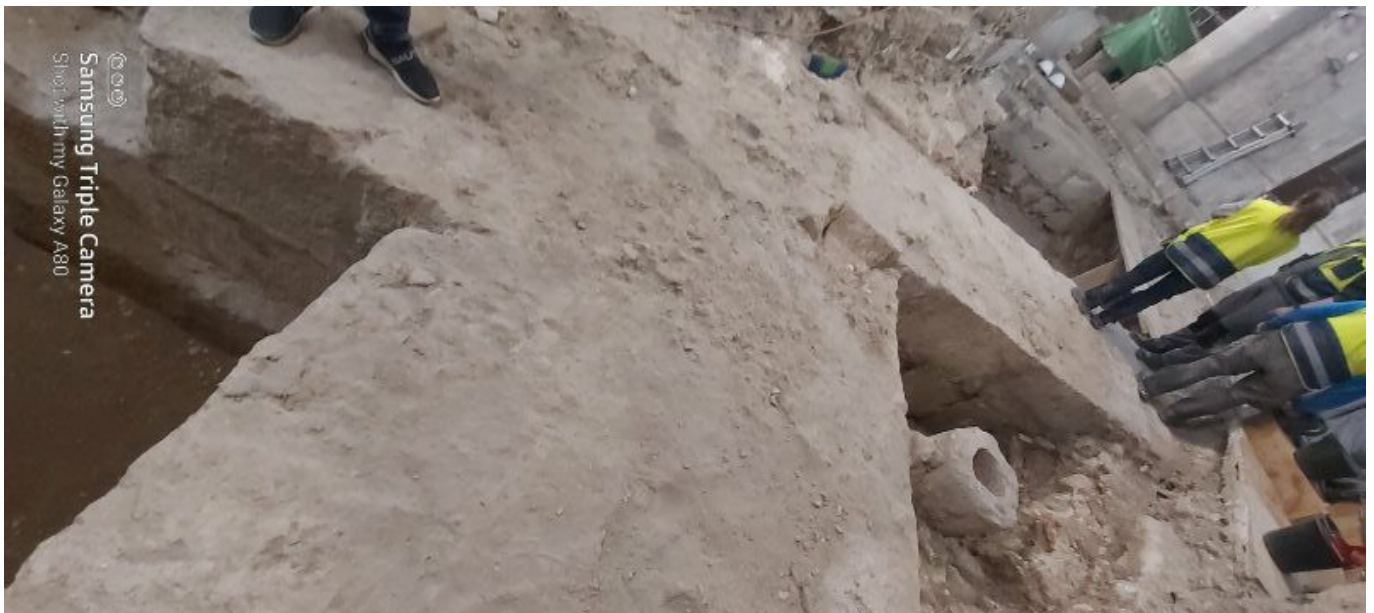
β). Πανοραμική άποψη της ανασκαφής στην περιοχή του Β.Α. Περίδρομου στον Ι. Ναό της Αναστάσεως.

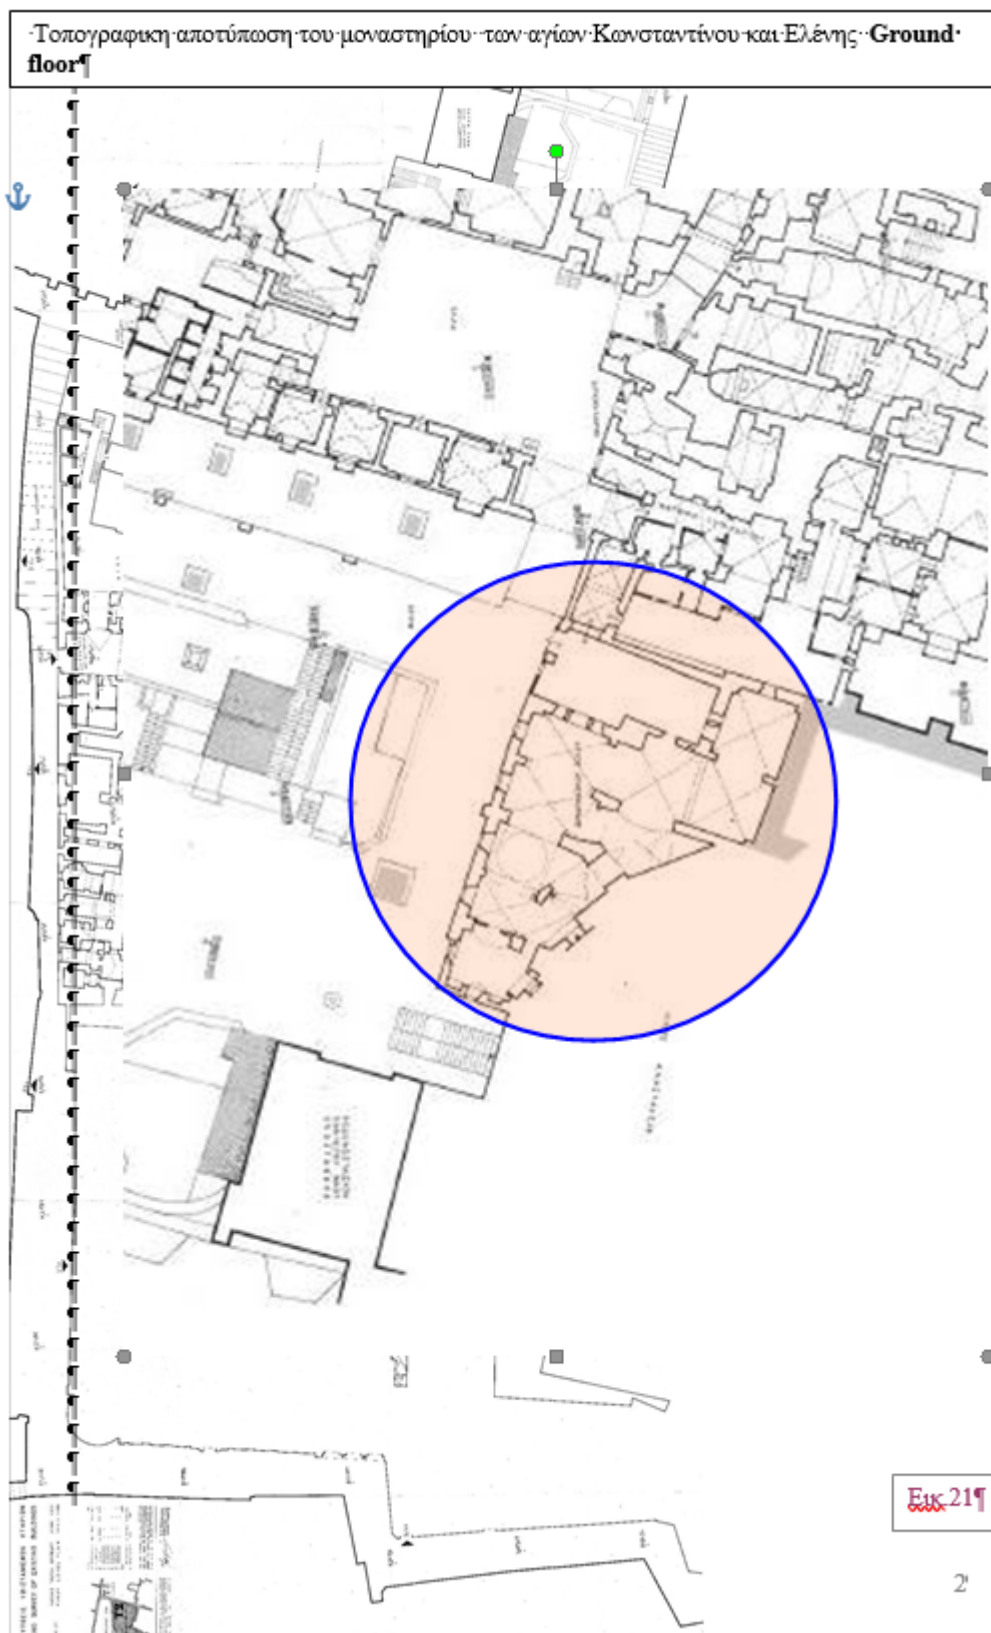
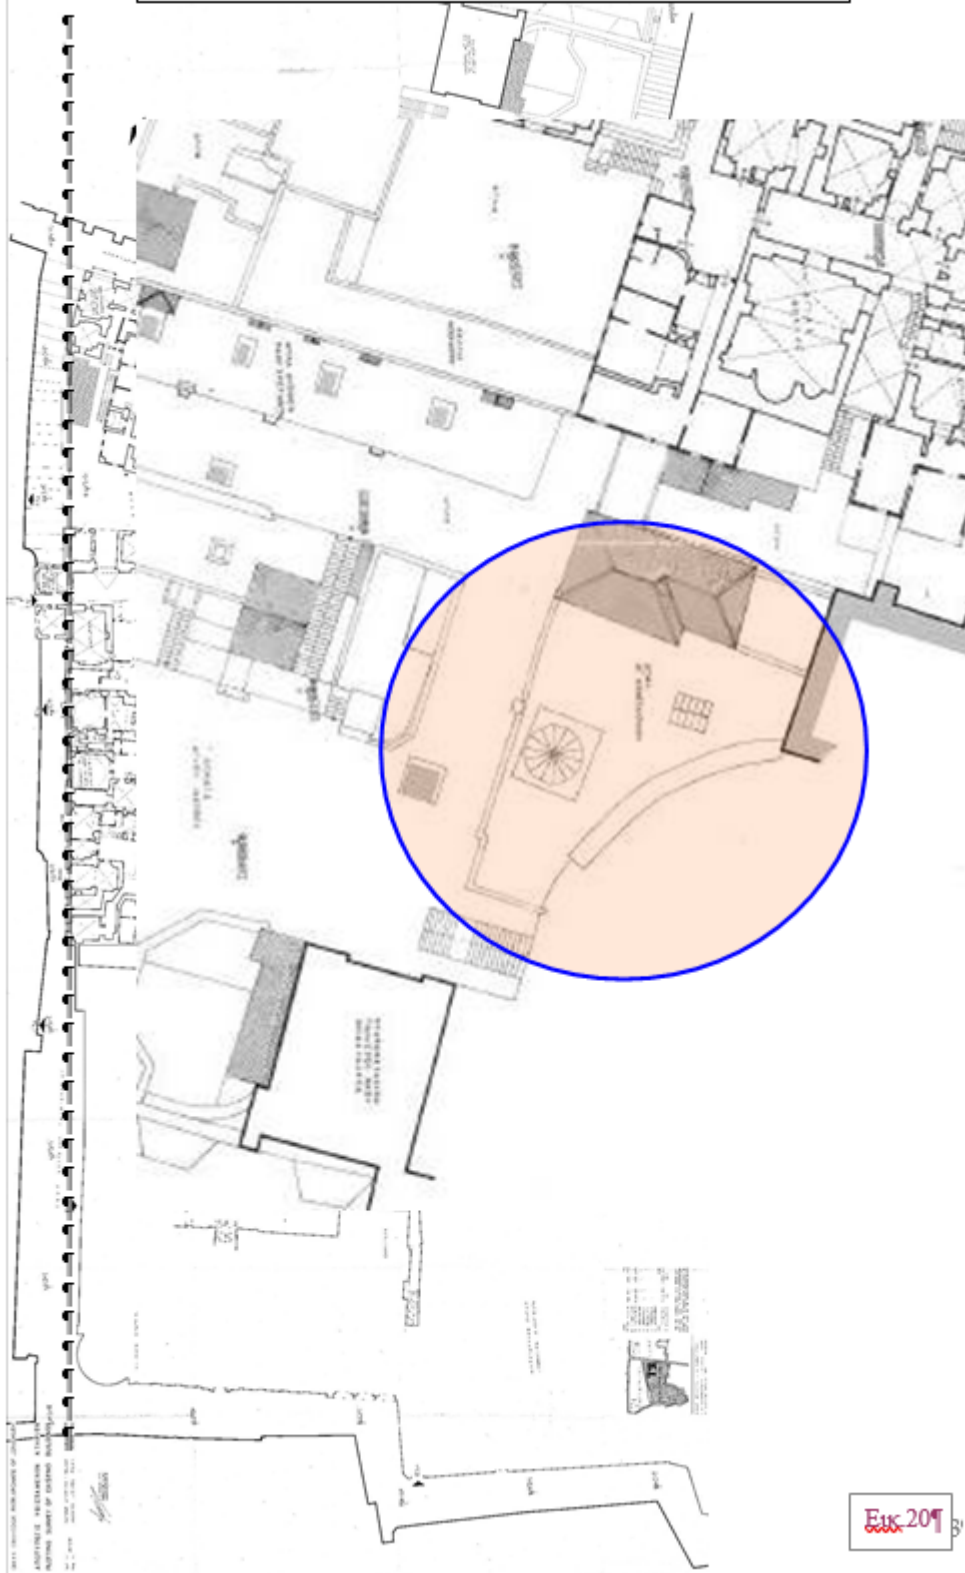
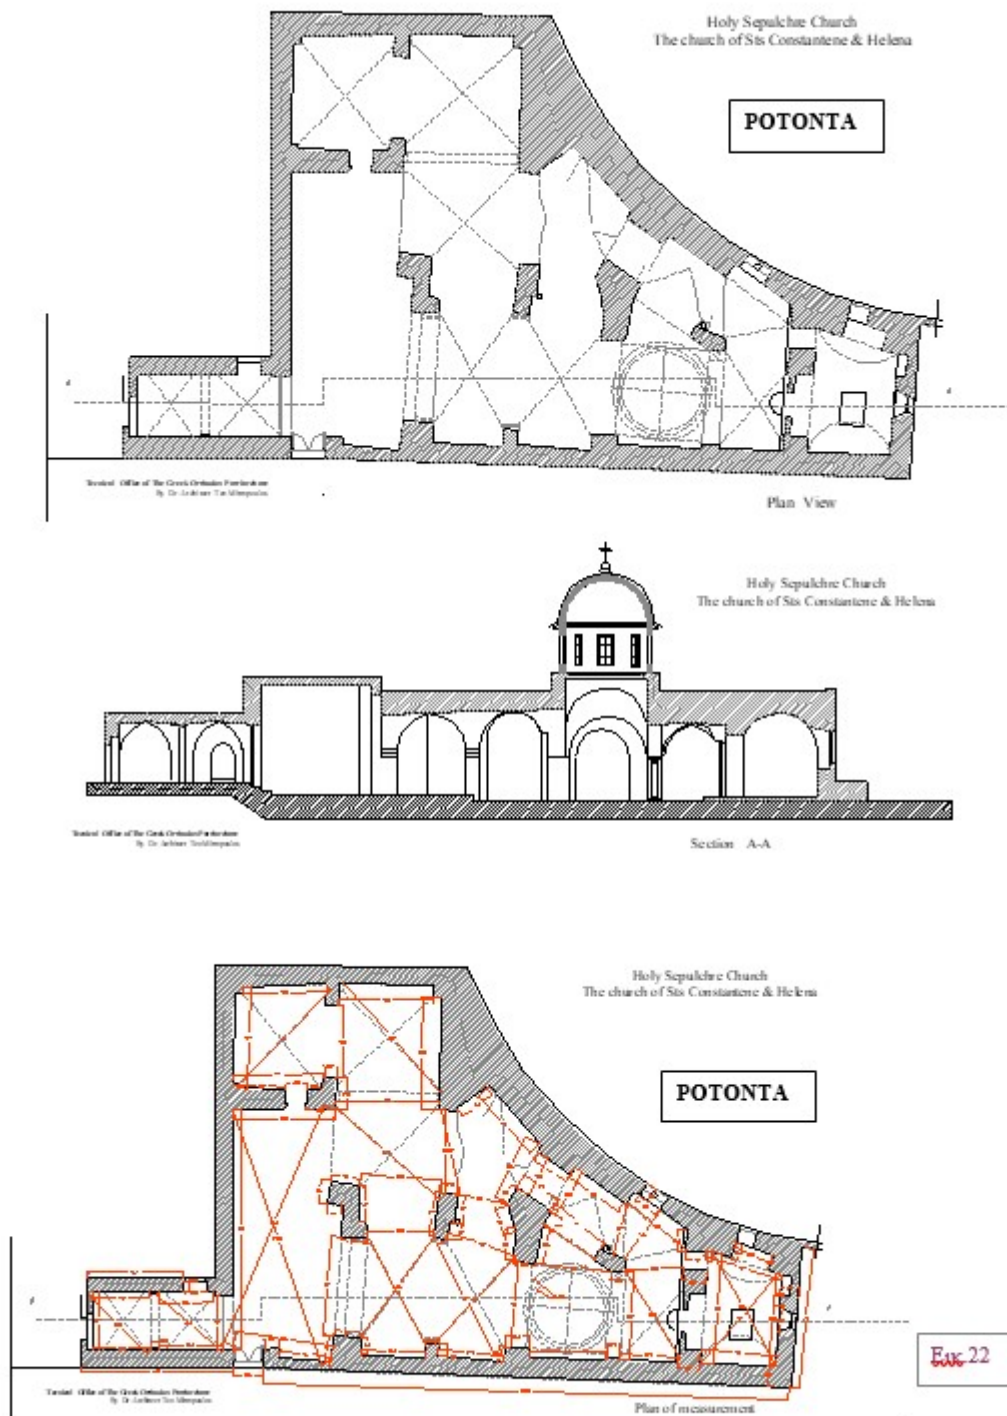
·Τοπογραφική αποτύπωση του μοναστηρίου των αγίων Κωνσταντίνου και Ελένης· **First floor**·

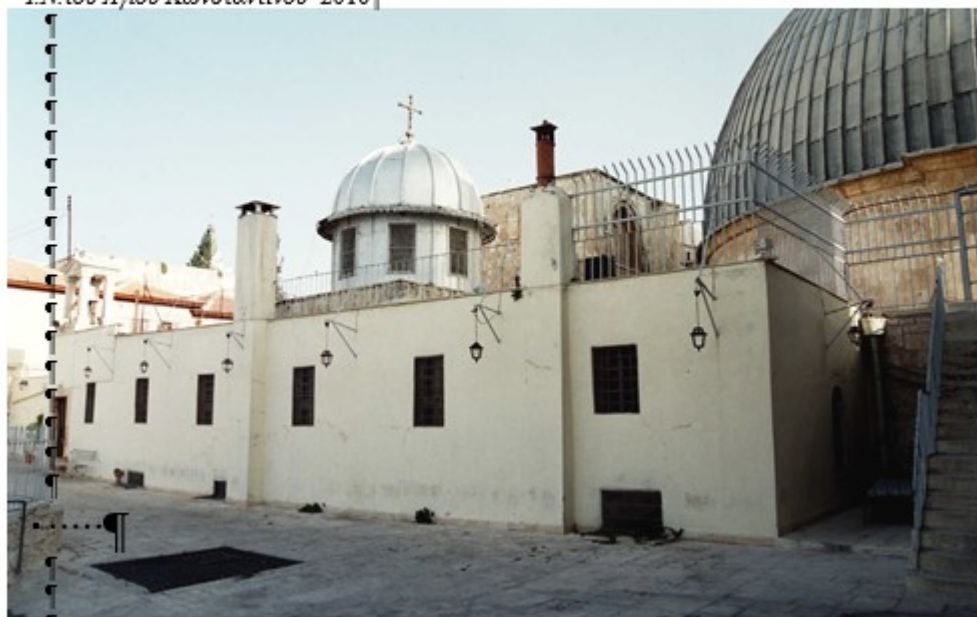
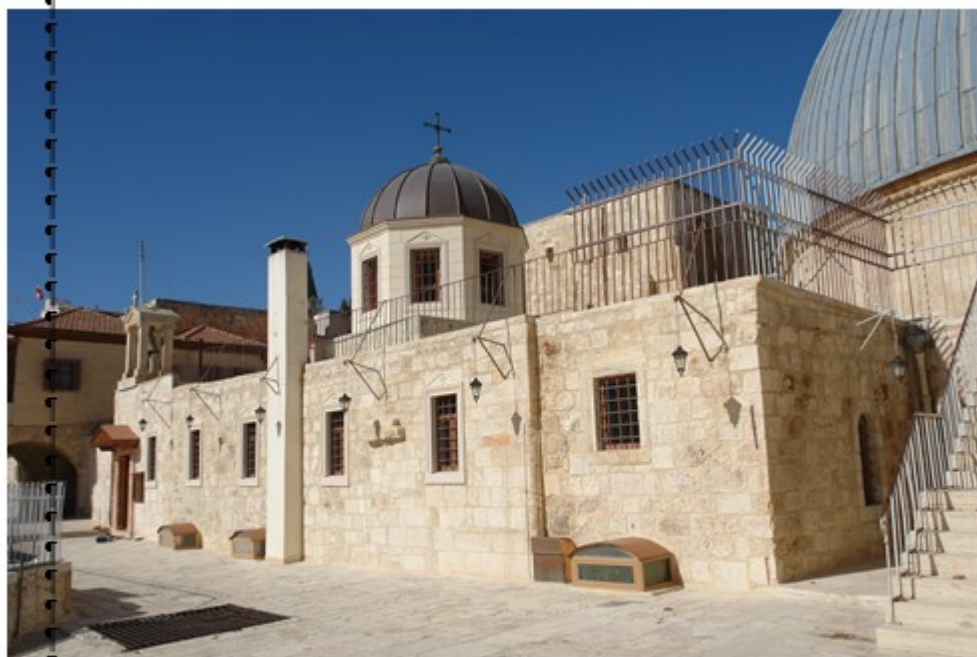
...Ι.Ν. του Αγίου Κωνσταντίνου...2010

Διαδοχικές φάσεις από την αποκατάσταση του τρούλλου του 1927 και την αντικατάστασή του με λίθινο, σύμφωνα με το αρχικό αρχιτεκτονικό στυλ του μνημείου.

- Νέο ηλεκτρικό δίκτυο και αντικατάσταση των υπαρχόντων κουφωμάτων με αλουμίνιο.
- Αφαίρεση των χαλυβοελασμάτων που καλύπτουν τον τρούλλο. Αποκατάσταση της εξωτερικής όψης του τρούλλου ανάλογα με το στάδιο αποσάθρωσης που βρίσκεται η αρχική φάση του. Εάν αυτή βρίσκεται σε προχωρημένο στάδιο καταστροφής θα πρέπει να ακτικατασταθεί εξωτερικά με νέα λιθοδομή υπό μορφή επένδυσης, ενώ το κέλυφος θα πρέπει να επικαλυφθεί με μολύβι ή χαλκό.

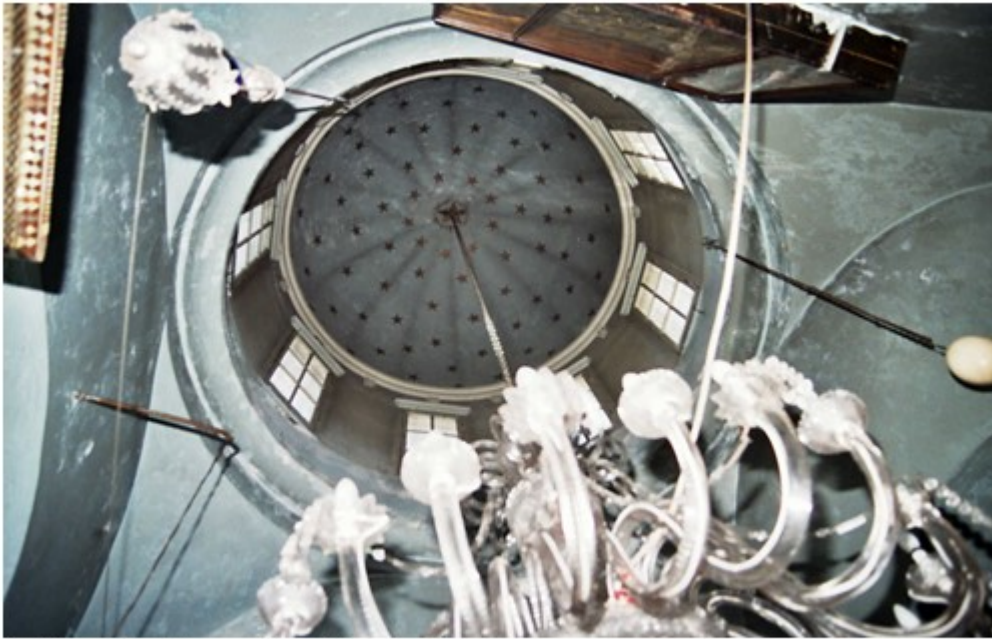
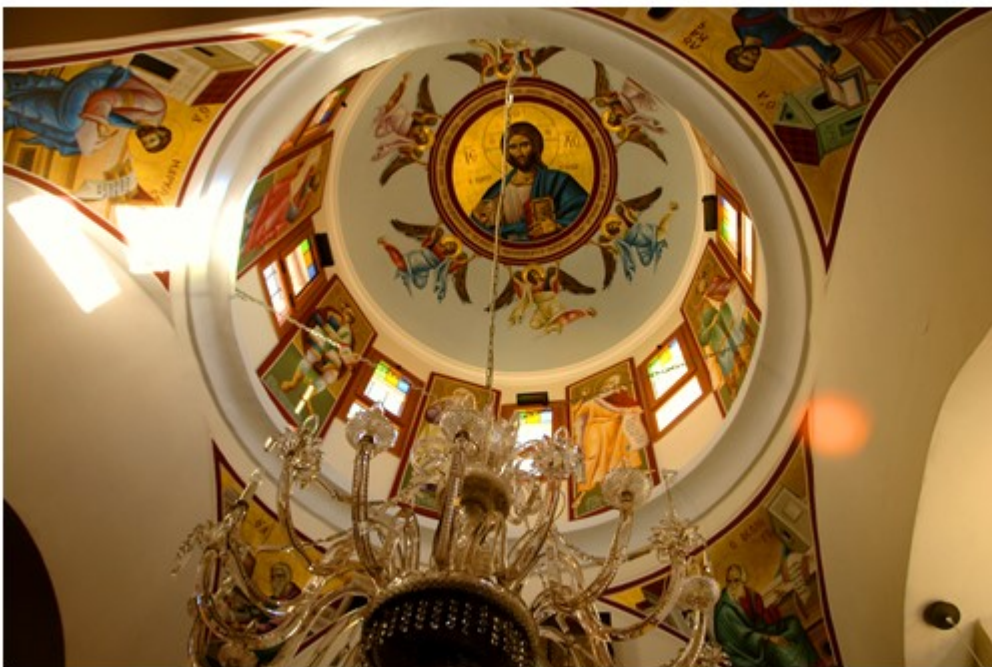
*Ι.Ν. του Αγίου Κωνσταντίνου -Εσωτερικό*

Επάνω - Η εσωτερική άποψη του τρούλλου πριν την επέμβαση του 2013

Κάτω - Η εσωτερική άποψη του τρούλλου μετά την επέμβαση και την αργογράφησή του, το 2013

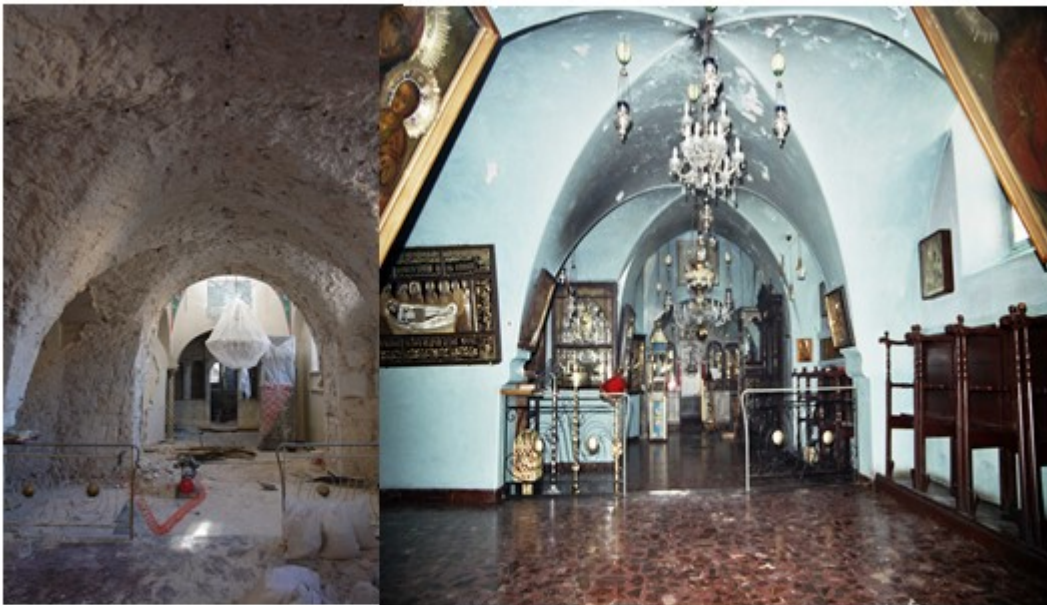
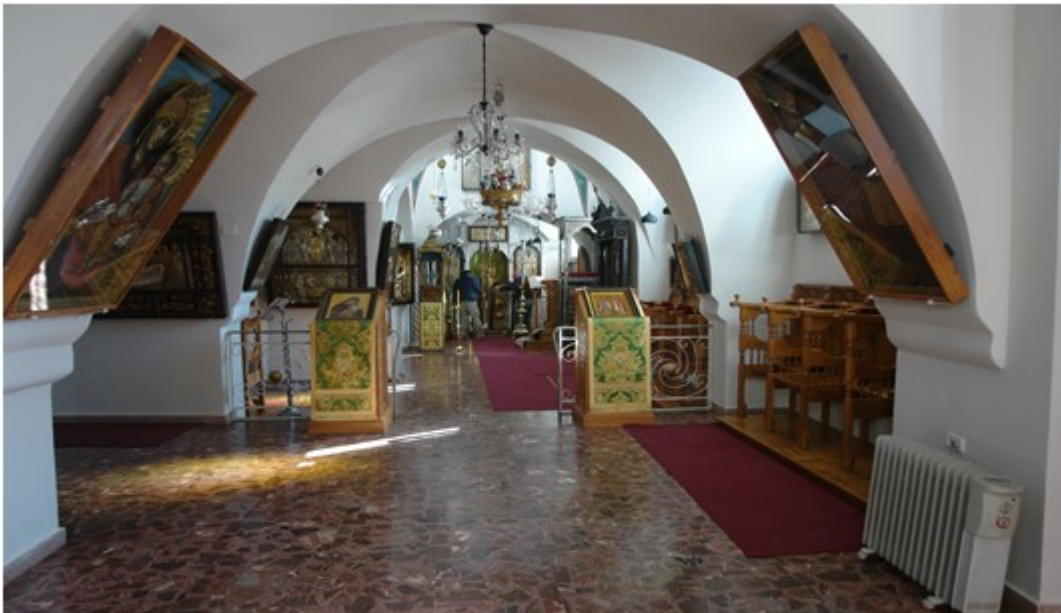
Επάνω . Πανοραμική άποψη του κεντρικού ναού, εσωτερικό, πριν και μετά την αφαίρεση των επιχρισμάτων κατά την επέμβαση του 2012

Κάτω. Το εσωτερικό του κεντρικού ναού μετά την επέμβαση του 2013

- Αφαίρεση των εσωτερικών επιχρισμάτων, καθαρισμός των αρμών και της λιθοδομής. Τα νέα αρμολογήματα θα γίνουν με παραδοσιακά υλικά ( Υδρασβεστος, υδραυλικός ασβέστης, καρβουνόσκονη, τριμμένη πέτρα, κεραμιδόσκονη, ποτσολάνα ). Χρησιμοποιήθηκαν κονιάματα Mineral Γαλλικής προέλευσης ειδικά για μνημεία όπως : TM, FINITURA, EVOLUZIONE of the WEBER St. GOBAIN.

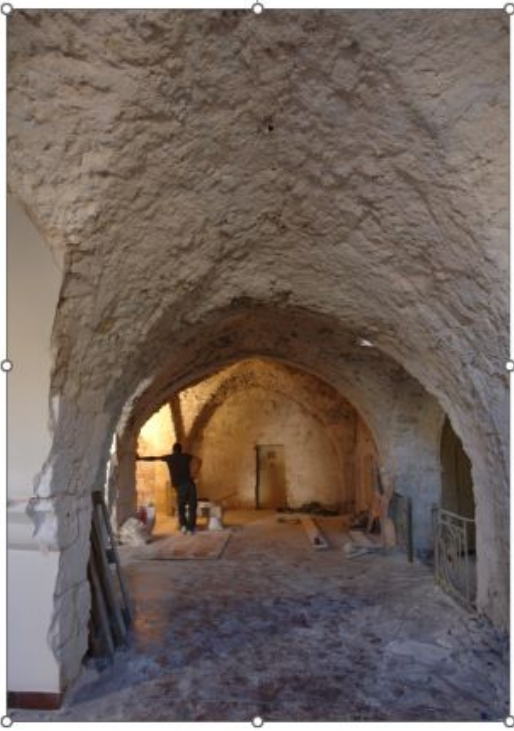
*Ι.Ν. του Αγίου Κωνσταντίνου:* Εσωτερικό του ναού - Το εγκάρσιο κλίτος μετά την αφαίρεση των επιχρισμάτων

*Ι.Ν. του Αγίου Κωνσταντίνου:* Εσωτερικό του ναού - Το εγκάρσιο κλίτος πριν την αφαίρεση των επιχρισμάτων

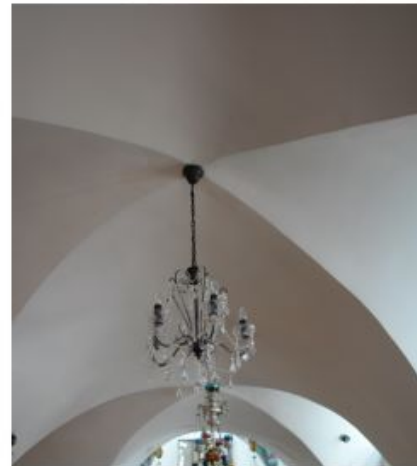
*Ι.Ν. του Αγίου Κωνσταντίνου* - Η κατάσταση των σταυροθολίων πριν και μετά την επέμβαση του 2013 Επάνω . Μετά την επέμβαση στο μνημείο με επιχρίσματα Mineral της Weber St. ~~Gobain~~.

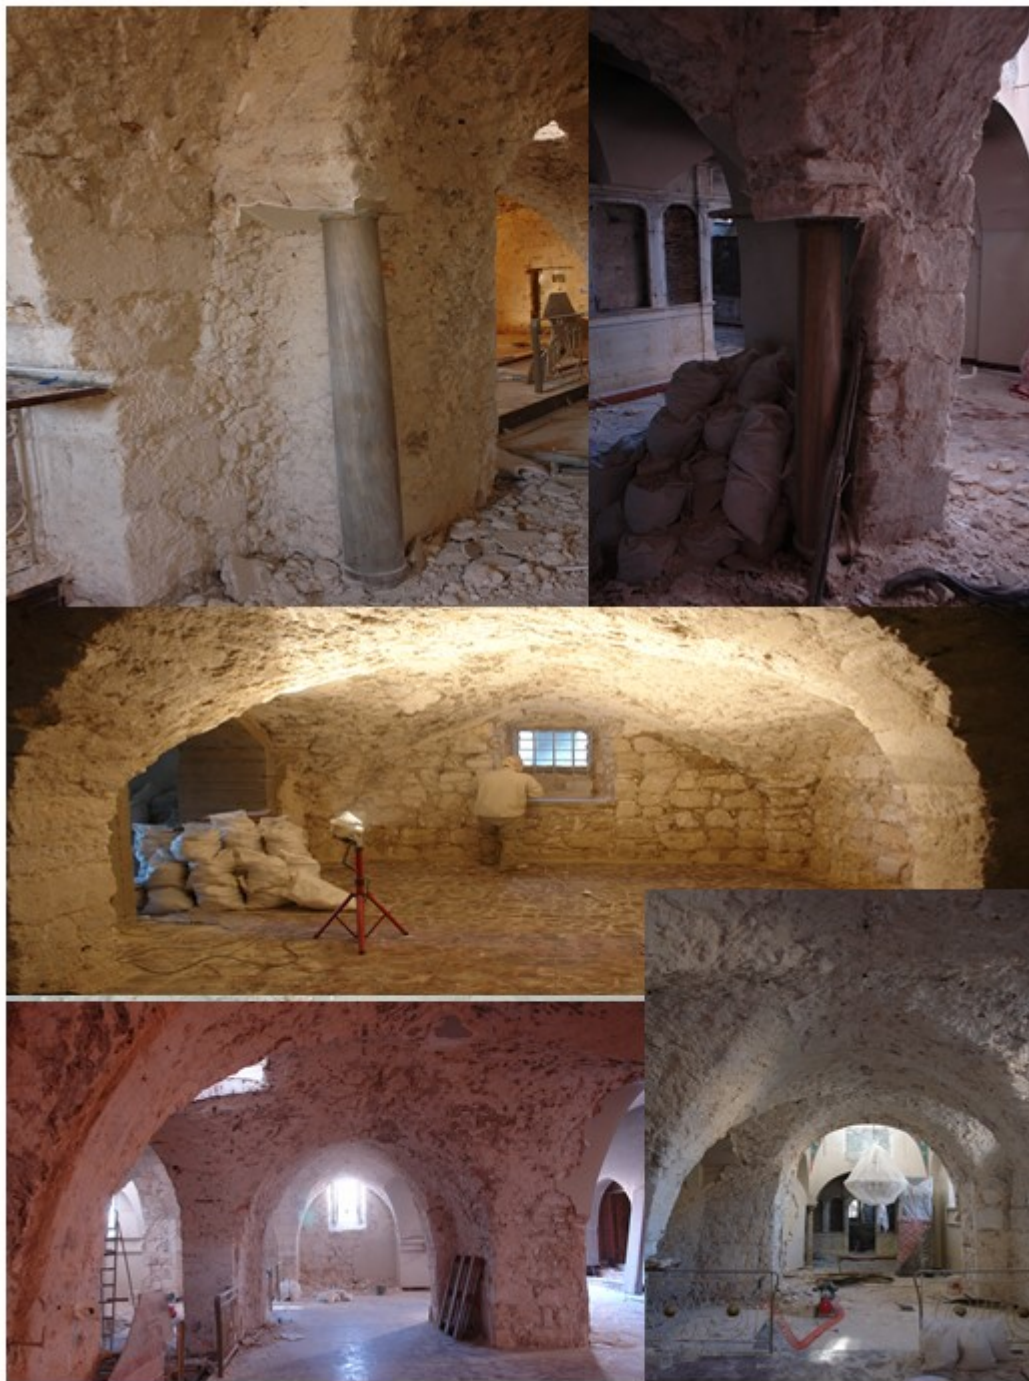
Ι.Ν. του Αγίου Κωνσταντίνου - Η κατάσταση των σταυροβολίων μετά την αφαίρεση των επιχρισμάτων

Αγίου Κωνσταντίνου: Διάβρωση της λιθοδομής στις ποδιές των παραθύρων και η χαρακτηριστική συγκέντρωση αλάτων κάτω από την ελαιοβαφή των εσωτερικών επιχρισμάτων.

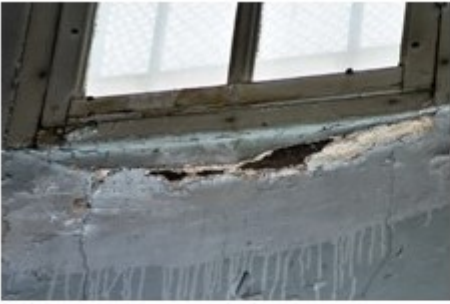
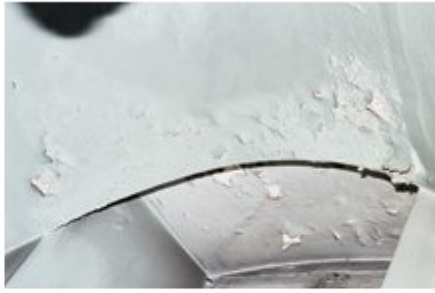
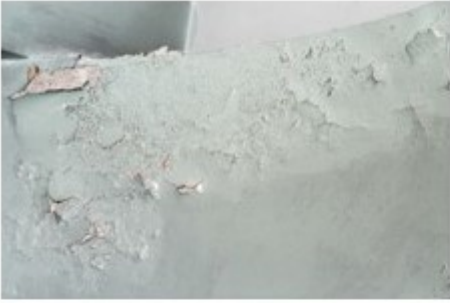
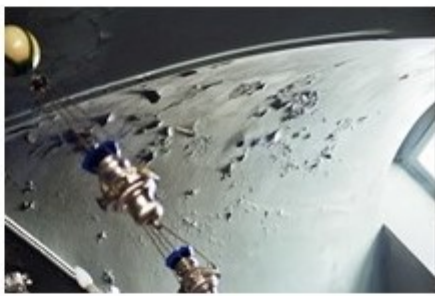
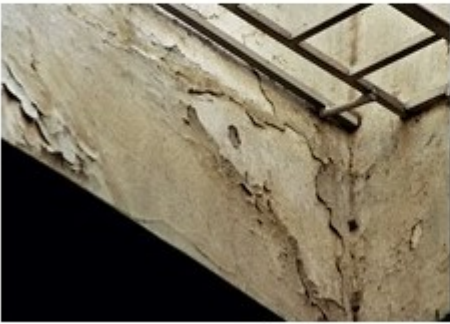
Ι.Ν. του

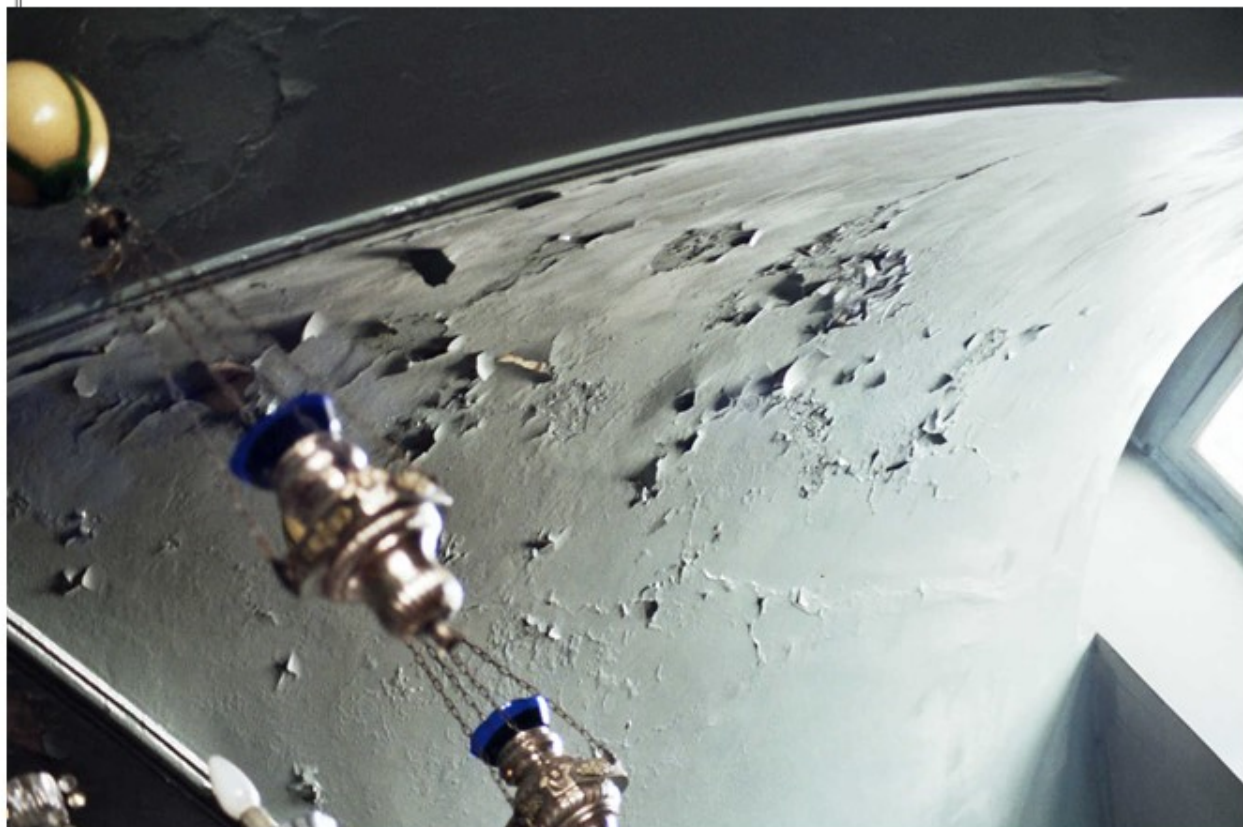
Πάνω, Η διάβρωση των σταυροθολίων ¶

Κάτω, Φωταγωγός στην οροφή του ναού και αποσάθρωση των επιχρισμάτων από την υγρασία. ¶

Ι.Ν. του Αγίου Κωνσταντίνου . Εσωτερικό . Διάβρωση των επιχρισμάτων από τα όμβρια  
 ύδατα στην Β.Δ. γωνία του νάρθηκα  
 Κάτω . Μετά την επέμβαση με επιχρίσματα Mineral της Weber St. Gobain και  
 επιμήκυνσης του νάρθηκος
