## ΠΡΟΣΦΑΤΕΣ ΑΡΧΑΙΟΛΟΓΙΚΕΣ ΑΝΑΣΚΑΦΕΣ ΣΤΟ ΔΑΠΕΔΟ ΤΟΥ ΠΕΡΙΔΡΟΜΟΥ (Deambulatorium) ΣΤΟΝ ΙΕΡΟ ΝΑΟ ΤΗΣ ΑΝΑΣΤΑΣΕΩΣ

By Dr. Arch. Theo Mitropoulos

## Η ΟΙΚΟΔΟΜΙΚΗ ΙΣΤΟΡΙΑ ΤΟΥ ΠΑΤΡΙΑΡΧΙΚΟΥ Ι. ΝΑΟΥ ΑΓΙΩΝ ΚΩΝΣΤΑΝΤΙΝΟΥ & ΕΛΕΝΗΣ - ΤΟΠΟΓΡΑΦΙΚΗ ΑΡΧΙΤΕΚΤΟΝΙΚΗ ΤΕΚΜΗΡΙΩΣΗ (ΜΕΡΟΣ Β΄)

Η ΟΙΚΟΔΟΜΙΚΗ ΙΣΤΟΡΙΑ ΤΟΥ ΠΑΤΡΙΑΡΧΙΚΟΥ ΙΕΡΟΥ ΝΑΟΥ ΤΩΝ ΑΓΙΩΝ ΚΩΝΣΤΑΝΤΙΝΟΥ ΚΑΙ ΕΛΕΝΗΣ ΣΤΑ ΙΕΡΟΣΟΛΥΜΑ (ΜΕΡΟΣ Β΄) ΤΟΠΟΓΡΑΦΙΚΗ ΚΑΙ ΑΡΧΙΤΕΚΤΟΝΙΚΗ ΤΕΚΜΗΡΙΩΣΗ

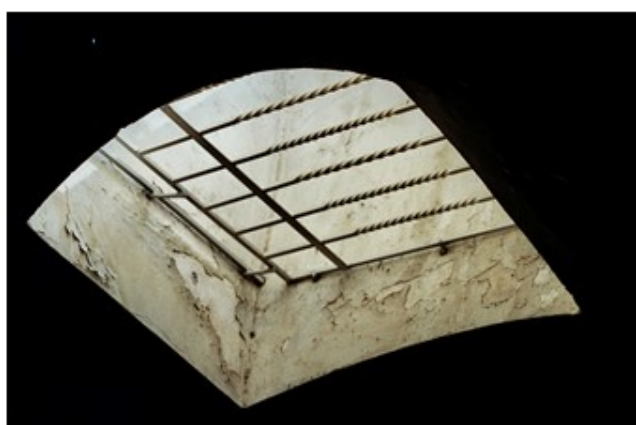
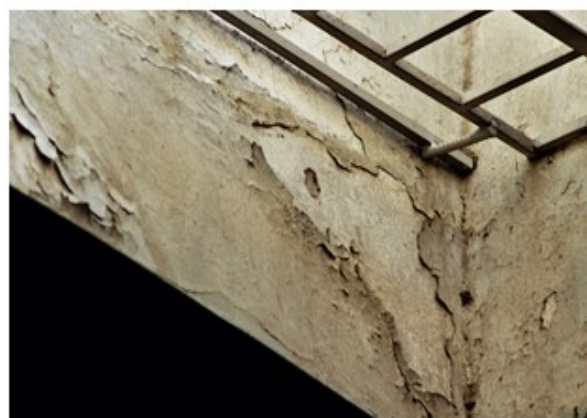
Ι.Ν.του Αγίου Κωνσταντίνου... Εσωτερικό ¶

Πάνω, Η διάβρωση των σταυροθολίων ¶

Κάτω, Φωταγωγός στην οροφή του ναού και αποσάθρωση των επιχρισμάτων από την υγρασία. ¶

Ι.Ν. του Αγίου Κωνσταντίνου . Εσωτερικό . Διάβρωση των επιχρισμάτων από τα όμβρια  
 ύδατα στην Β.Δ. γωνία του νάρθηκα  
 Κάτω . Μετά την επέμβαση με επιχρίσματα Mineral της Weber St. Gobain και  
 επιμήκυνσης του νάρθηκος

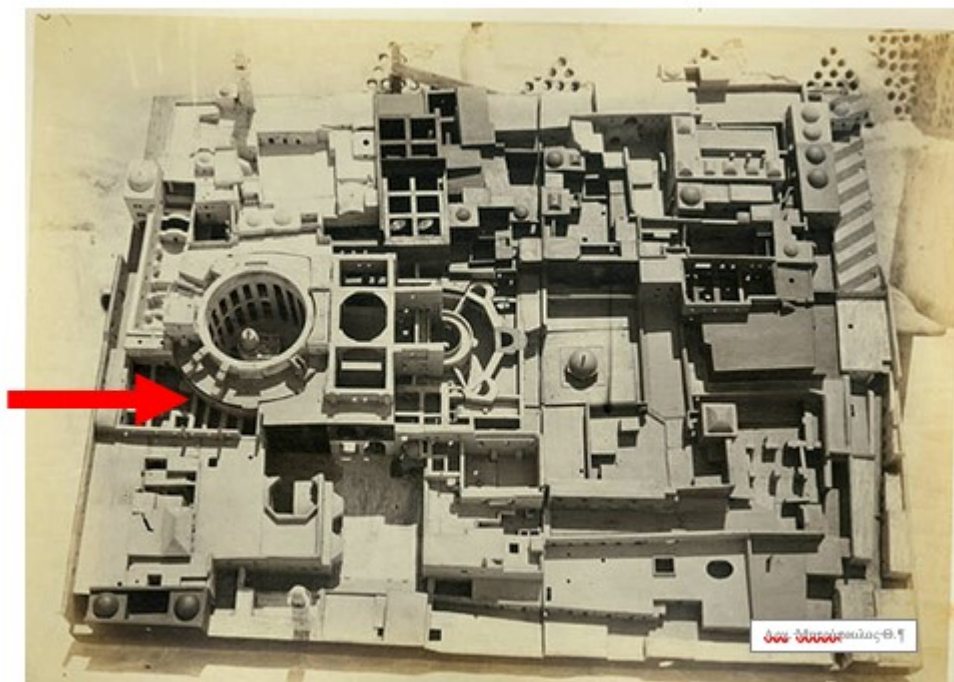
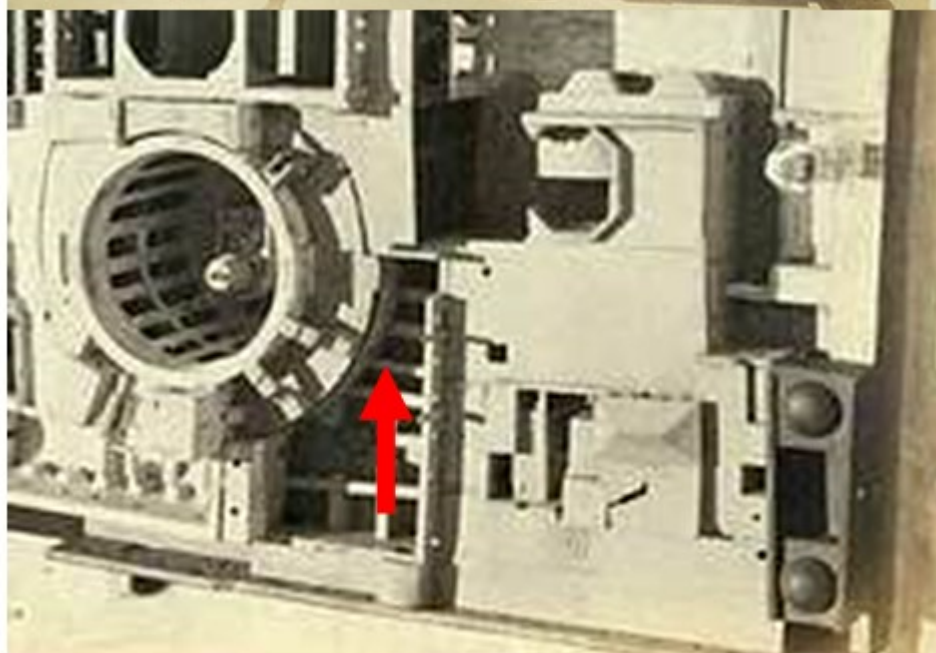
Κατά την διάρκεια των επισκευών στο μνημείο βρέθηκαν ίχνη από τοιχοποιίες των κελιών που ήταν προσκολλημένα στην Ροτόντα. Ψ

Το μοντέλο του ΙΝ της Αναστάσεως - Διακρίνονται οι θεμελιώσεις των κελιών στην περίμετρο της Ροτόντας που οικοδομήθηκαν μετά την καταστροφή του ναού από τους Πέρσες (612 μ.Χ.)

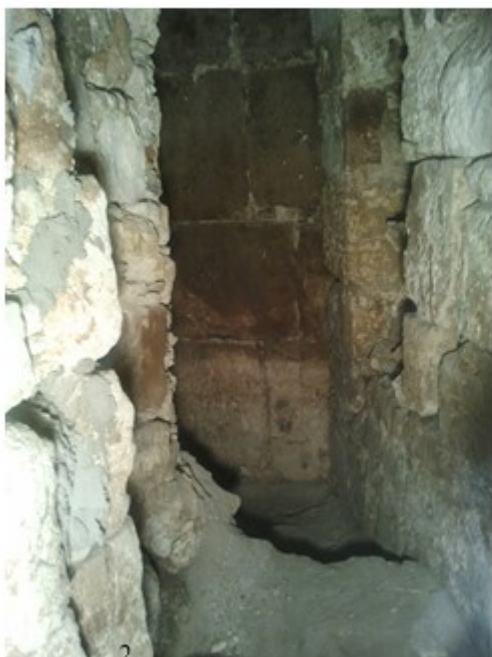
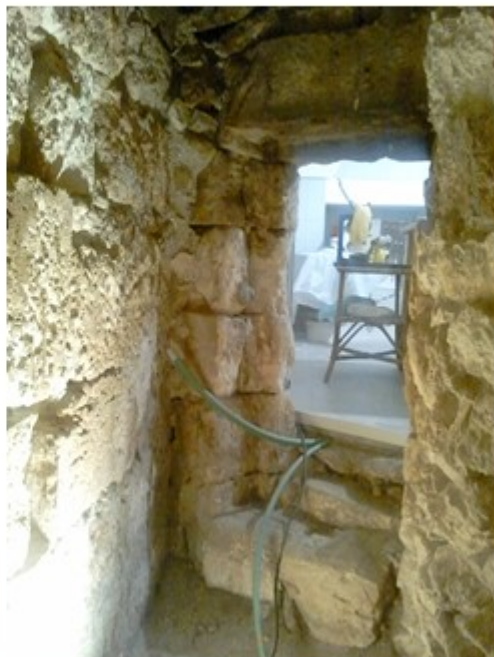
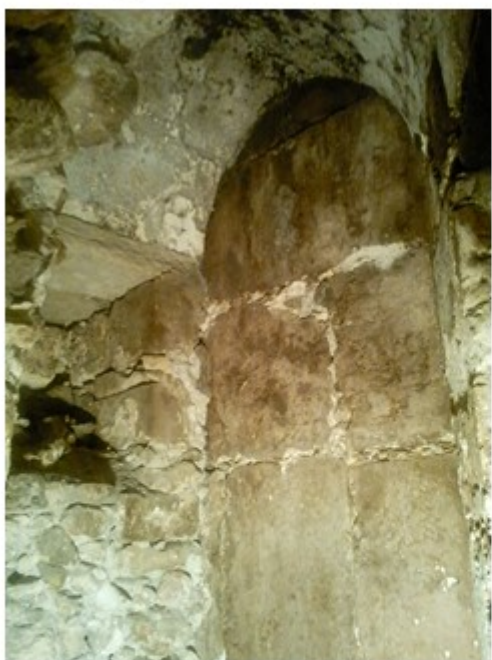
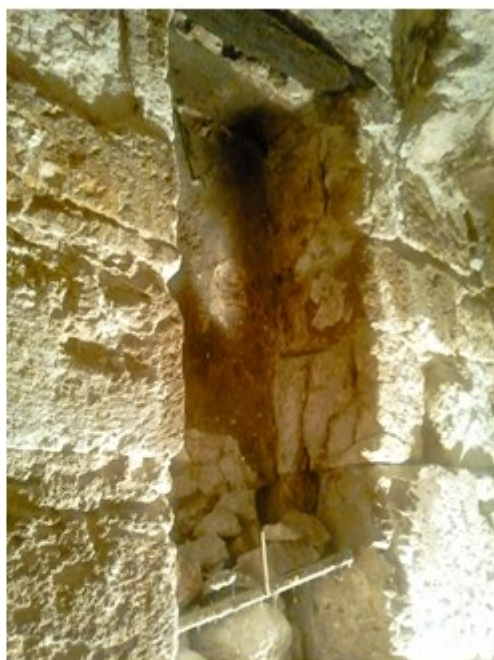
Υπόγεια κρύπτη (κελί) κάτωθεν της εκκλησίας του Αγίου Κωνσταντίνου, κατασκευασμένο σε επαφή με το εξωτερικό τύμπανο της ροτόντας. Είναι εμφανές το σφραγισμα του παραθύρου που είχε θέα μέσα στην ροτόντα.

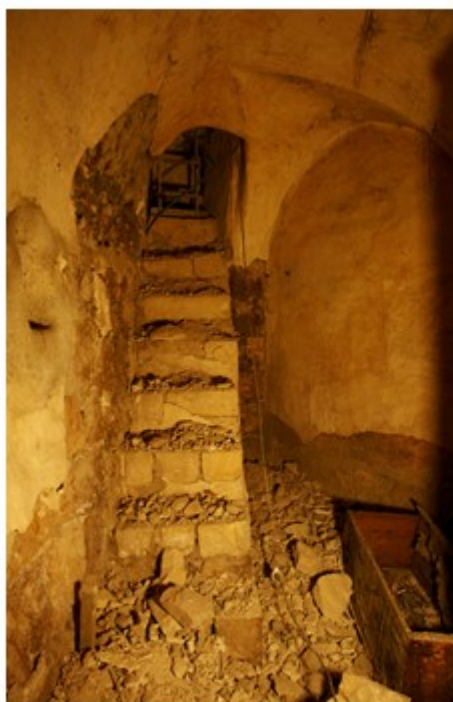
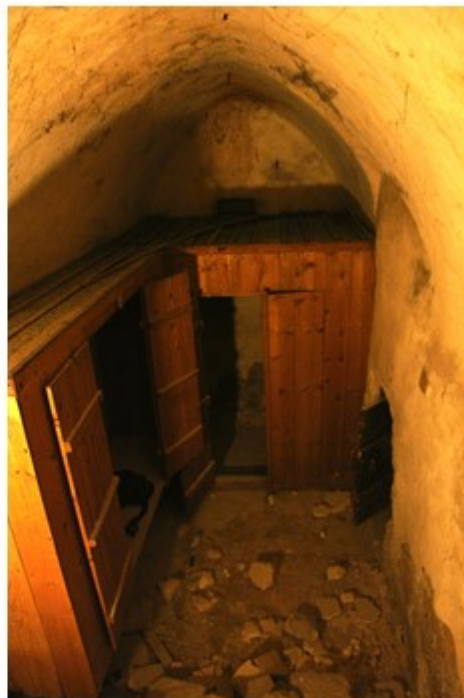
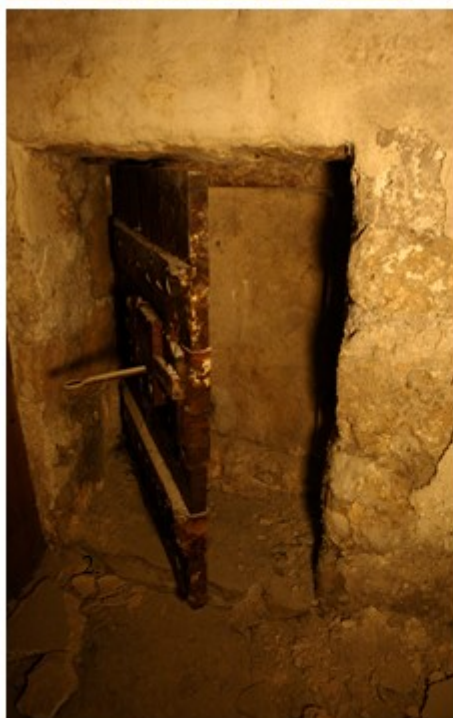
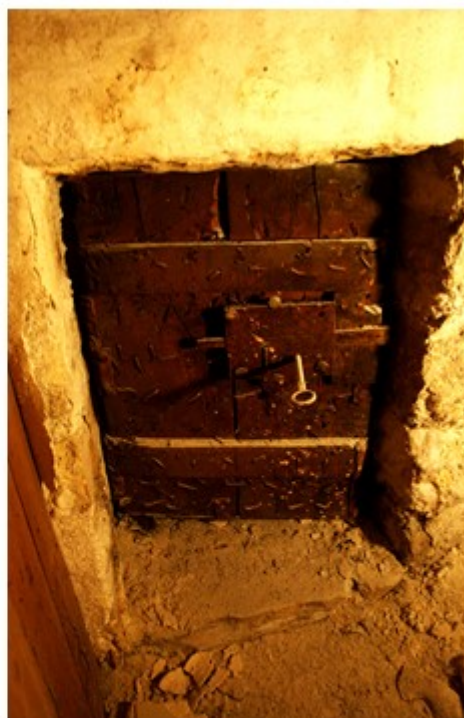
Υπόγεια κρύπτη (κελί) κάτωθεν της εκκλησίας του Αγίου Κωνσταντίνου (πριν την αποκατάσταση )

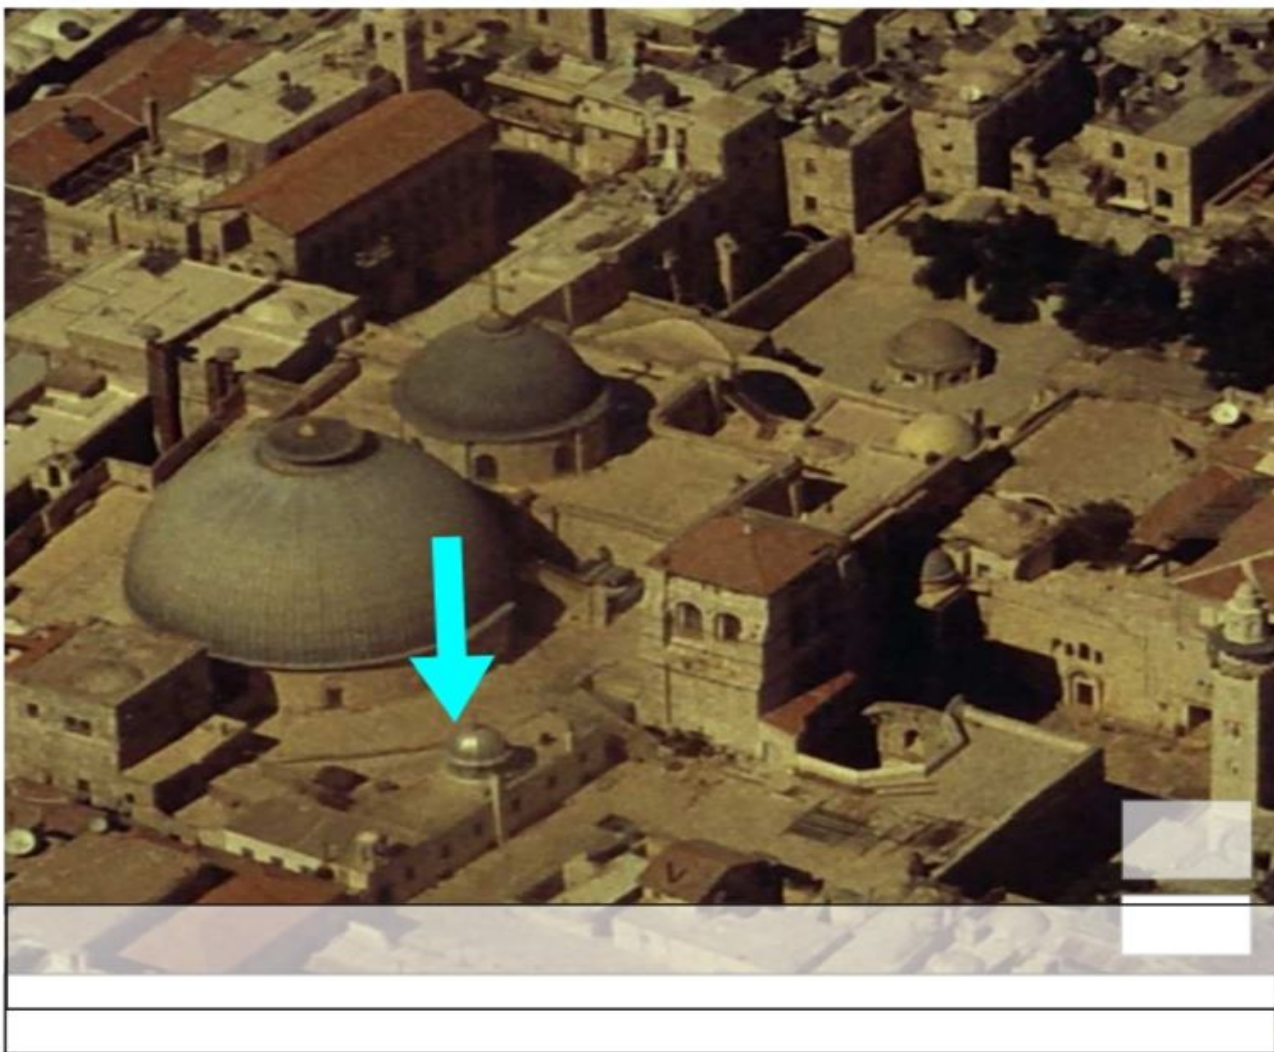
ΕΙΚ. 1 Το οικοδομικό συγκρότημα του Ι.Ν.της Αναστάσεως και ο Πατριαρχικός Ι.Ναός των Αγίων Κων/ντίνου κ Ελένης , Νοτιοδυτική άποψη , Αεροφωτογραφία 1998 ( Courtesy IAA )

Ο V. Corvo, στηριζόμενος στις αρχαιολογικές έρευνες, τοποθετεί την αρχική θέση του Επισκοπείου (Patriarchio) στην Β.Δ. γωνία του σκάμματος που πραγματοποίησαν οι αρχιτέκτονες του Μ. Κωνσταντίνου για την θεμελίωση της Ροτόντας του Ι.Ν. της Αναστάσεως, (βλ. εικ. 1).

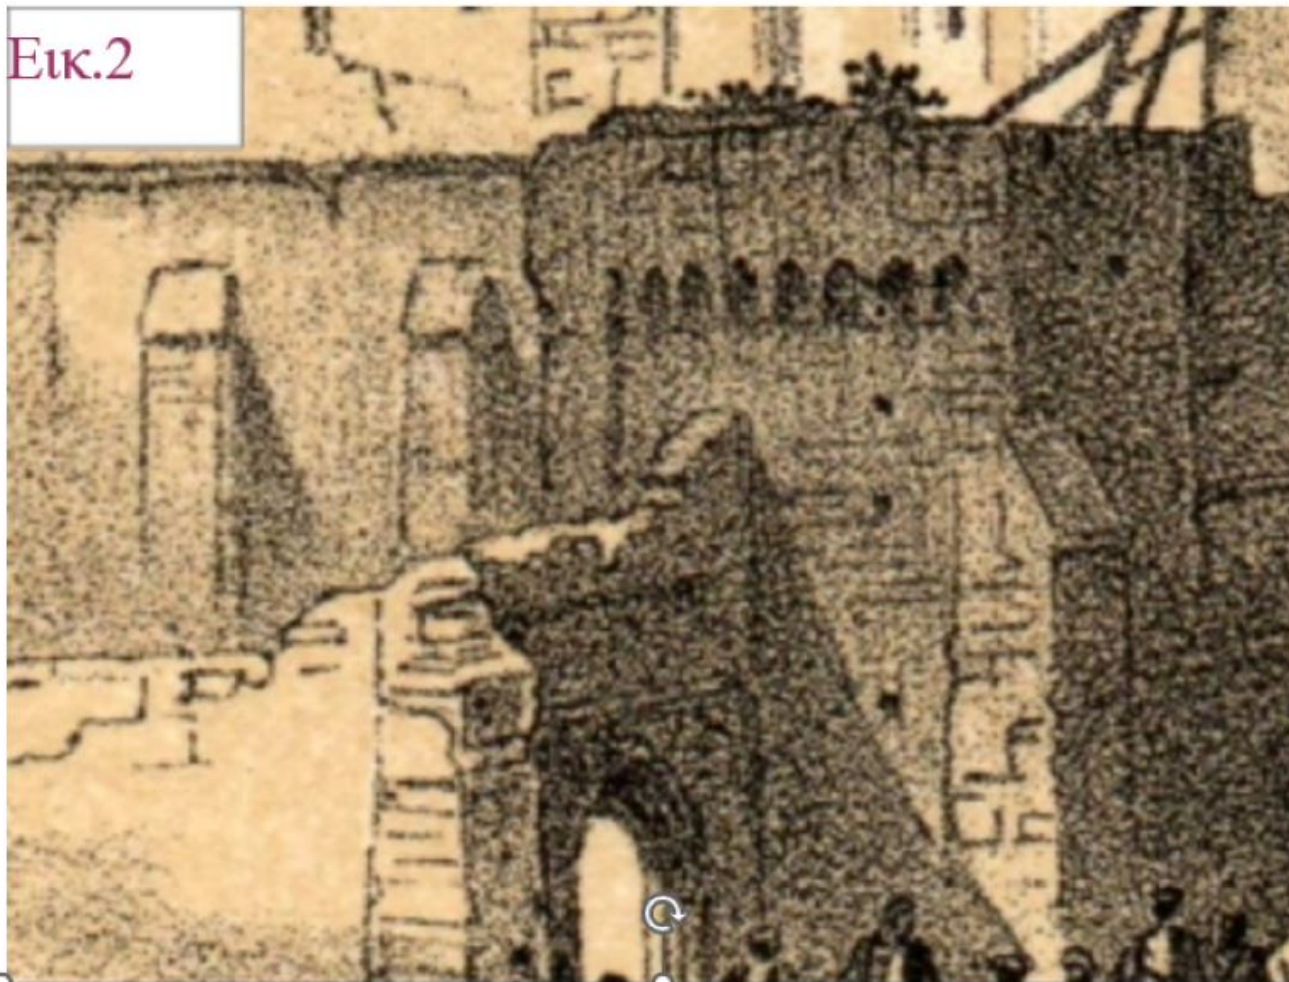
Εικ.2

Υδατογραφία του Roberts 1830 - Υπ ολείμ ατα από τα Πατριαρχικά οικοδομήματα πάνω σ την εκκλησία του Αγίου Ιακώβου

Κατά τον 9ο αι. έχουμε την πρώτη περιγραφή του Πατριαρχείου από τον μοναχό Επιφάνιο που τοποθετεί αυτό στα δώματα του Αγίου Ιακώβου (*.....πλησίον αυτής εστι το Πατριαρχείον... κάτωθεν του Πατριαρχείου εστι ανεθρονίαστον εκκλησία...*) (Εικ.2 )

Από την μαρτυρία αυτή συμπεραίνουμε ότι και τον 9 ο αι. το Πατριαρχείο εκτελεί τις τελετουργικές και θρησκευτικές του ανάγκες στον Ι.Ν. της Αναστάσεως, με τον οποίο έχει άμεση πρόσβαση, παράλληλα δε θα πρέπει να υφίσταται ναός (παρεκκλήσιο) αφιερωμένος στον Άγιο Κωνσταντίνο. Σχετικά με την θέση του Πατριαρχείου έχουμε πληροφορίες και από τον Ρώσο ηγούμενο Δανιήλ (1106-1107), πού επισφραγίζουν την τοποθεσία του: “ενταύθα εις την υπέρτατην οροφήν ευρίσκονται ευρύχωρα οικήματα, όπου ο Πατριάρχης κατοικεί...” (Εικ.2).

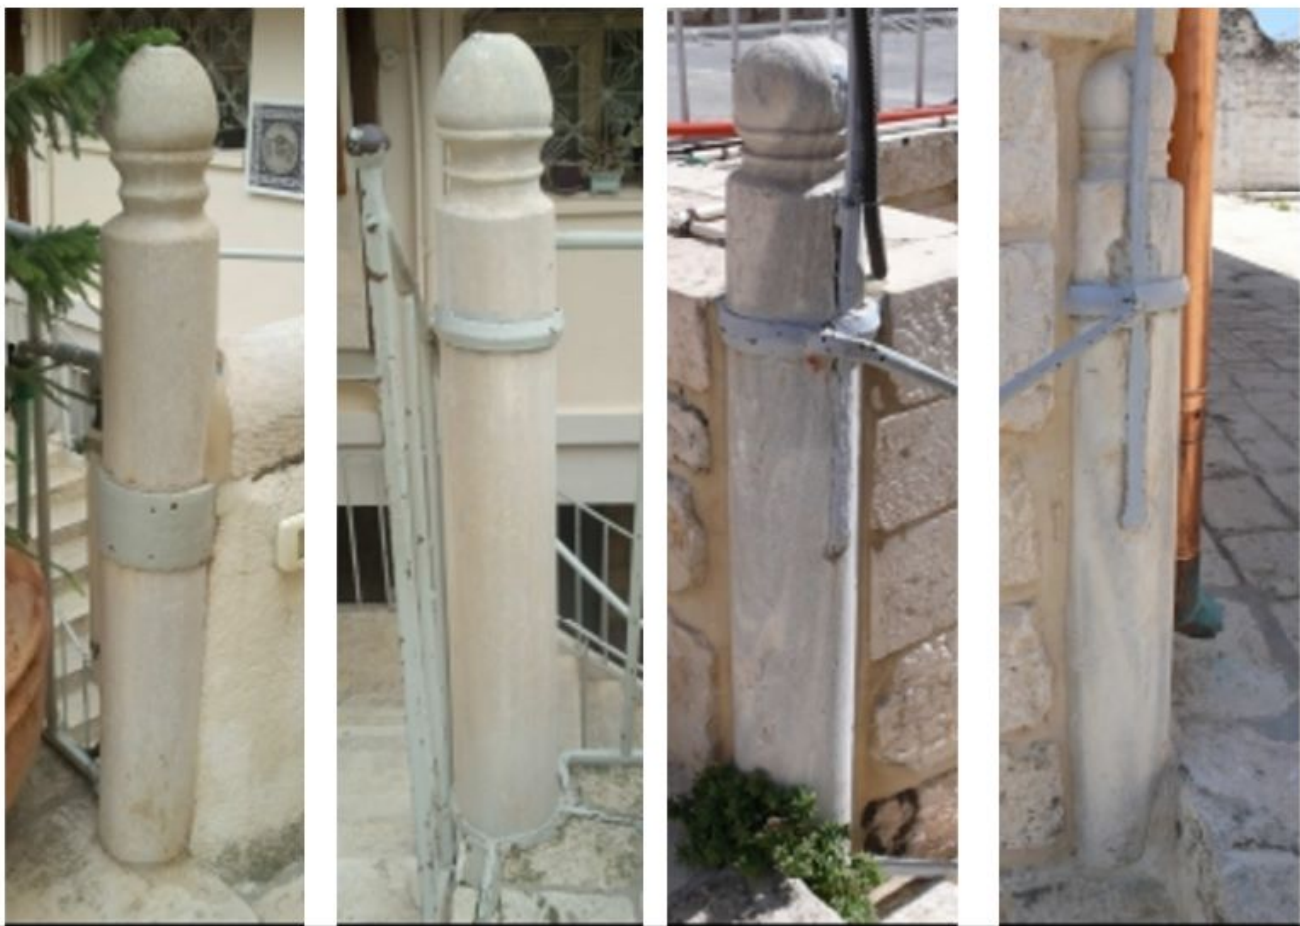
Μαρμάρινες στηλίδες όπου σήμερα διακοσμούν το μοναστήρι του Ιερού Κοινού προερχόμενοι από την κατεδάφιση του κωδωνοστασίου του Ι. Ν. της Αναστάσεως (13ος αι.)

Τον Μάιο του 1719 ξεκίνησε η κατεδάφιση του τελευταίου ορόφου του κωδωνοστασίου του Ι.Ν. της Αναστάσεως που είχε πληγεί από τον καταστρεπτικό σεισμό του 1546. Η επέμβαση αυτή που έγινε υπό την επιστοασία του Νεοφύτου τελείωσε τον Μάρτιο του 1720. Από την κατεδάφιση αυτή πολλά αρχιτεκτονικά μέλη θα εντοιχιστούν σε γειτονικά κτίσματα και ειδικά στην εκκλησία του Αγίου Κωνσταντίνου και Ελένης, όπου τρεις κίονες με τις βάσεις τους διακοσμούν σήμερα τους κεντρικούς πεσσούς του Ναού, τοποθετημένοι στις γενέσεις των αψίδων (βλ.εικ.5). Άλλοι δύο κίονες, ιδίων διαστάσεων, σε μάρμαρο προκονησίου που προέρχονται από το κωδωνοστάσιο, διακοσμούν σήμερα την αρχή της λίθινης σκάλας καθόδου από τον Άγιο Κωνσταντίνο προς την εκκλησία του Αγίου Ιακώβου. Επίσης άλλοι δύο όμοιοι κίονες διακοσμούν και στηρίζουν το σιδηρούν κιγκλίδωμα του κλιμακοστασίου έμπροσθεν του κτιρίου της Γράφουσας. Οι κίονες αυτοί έχουν υποστεί δευτερογενή καλλιτεχνική επεξεργασία από τους ίδιους λιθοξόους που φιλοτέχνησαν τον καλλιμάρμαρο διάκοσμο της εισόδου στον Άγιο Κωνσταντίνο στην οικοδομική επέμβαση του 1790 από τον Ελληνοβενετό φιλέλληνα Καραγιάννη.

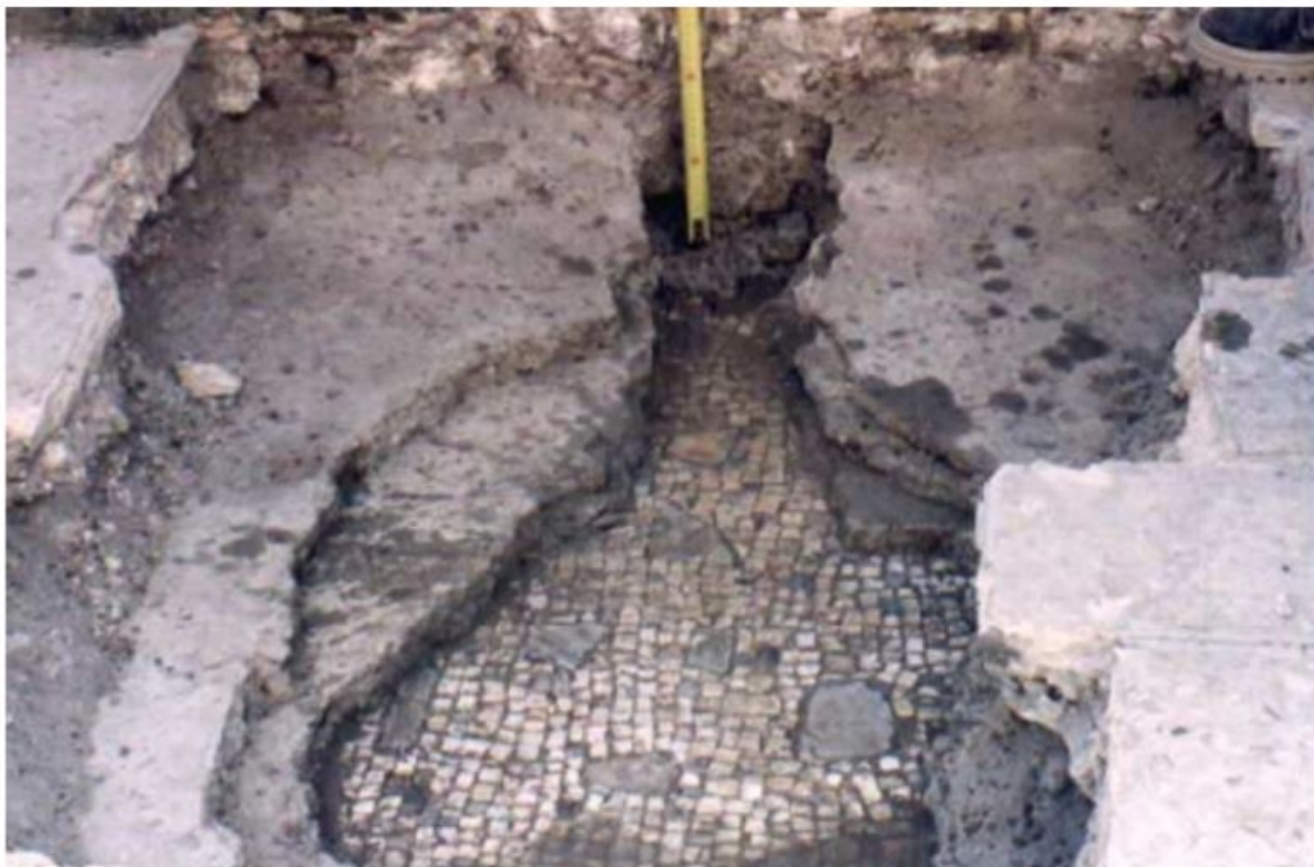
Εκκλησία Αγίου Ιακώβου. Ψηφιδωτό δάπεδο με μαρμαροθετήματα που ανήκει στο πατριαρχείο του 9 ου αι. και που αποκαλύφθηκε το 1966. Χαρακτηριστική η διπλή επίστρωση με κονίαμα του 1763.

Η κατεδάφιση και η απομάκρυνση των ερειπίων από την περιοχή αυτή, θα δημιουργήσει έναν μεγάλο ακάλυπτο χώρο, που μέσα σε αυτόν, το ψηφιδωτό αυτό δάπεδο που ανήκει στο Πατριαρχείο, θα παραμείνει εκτεθειμένο και ακάλυπτο. Ο χώρος αυτός στη συνέχεια θα επιστρωθεί από ένα καλά συμπυκνωμένο είδος “κουρασάνι” πάχους 20 εκ. (λεπτό χώμα, καρβουνόσκονη, ασβέστης) σε δύο στρώσεις, προκειμένου να προστατευτεί η εκκλησία του Αγίου Ιακώβου από την διείσδυση των όμβριων υδάτων. Με την τεχνική αυτή της επέμβασης που συναντήσαμε και στα δώματα του Αγίου Κωνσταντίνου (γνώριμη του 1763) θα καλυφθεί οριστικά το ψηφιδωτό δάπεδο του Πατριαρχείου.

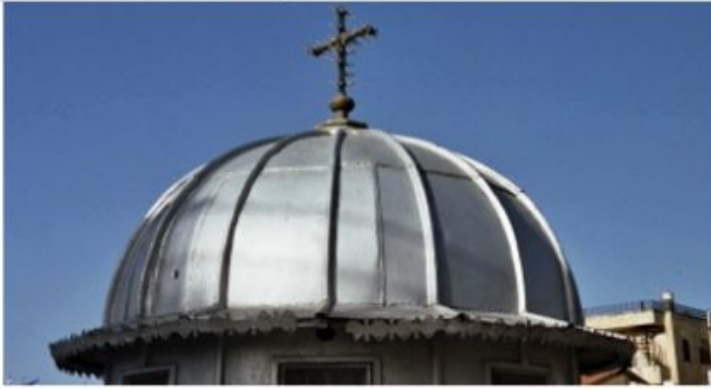
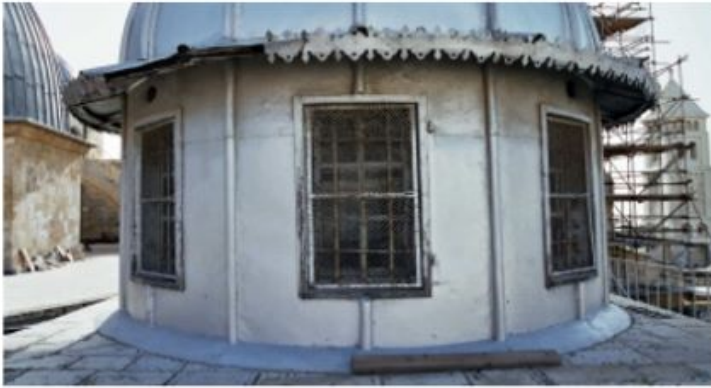
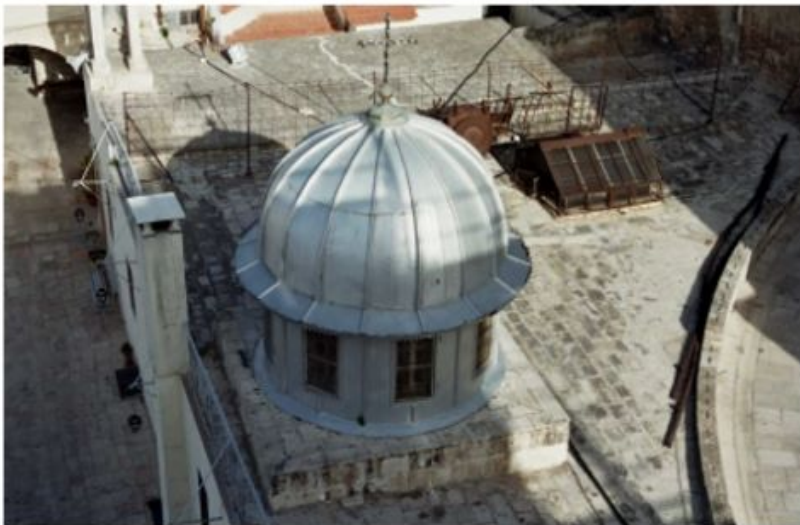
Ο μεταλλικός τρούλλος του 1920 και η υπάρχουσα κατάσταση  
( Πριν την επέμβαση του 2011-2013).

Με την επέμβαση του 2011 θα αφαιρεθεί ο μεταλλικός τρούλλος που είχε σχεδόν αποσυντεθεί από τις καιρικές συνθήκες και θα ανοικοδομηθεί ο σημερινός, που είναι αντίγραφο του αρχικού λίθινου του 17ου αι. Εξωτερικά ο ναός, στα μέσα του 19ου αι., θα καλυφθεί με επιχρίσματα, προκειμένου να προστατευτεί η εξωτερική λιθοδομή από την υγρασία. Οι πολλαπλές οικοδομικές επεμβάσεις που πραγματοποιήθηκαν στο μνημείο αυτό κατά την περίοδο της Τουρκοκρατίας, με χαρακτηριστικό γνώρισμα την εκτεταμένη χρήση της πέτρας *Naqab* (*arenaria* από την περιοχή της Βηθλεέμ), είχε σαν αποτέλεσμα να καταστήσει το μνημείο ευάλωτο στα προβλήματα της υγρασίας. (Βλ.ΦΑ).

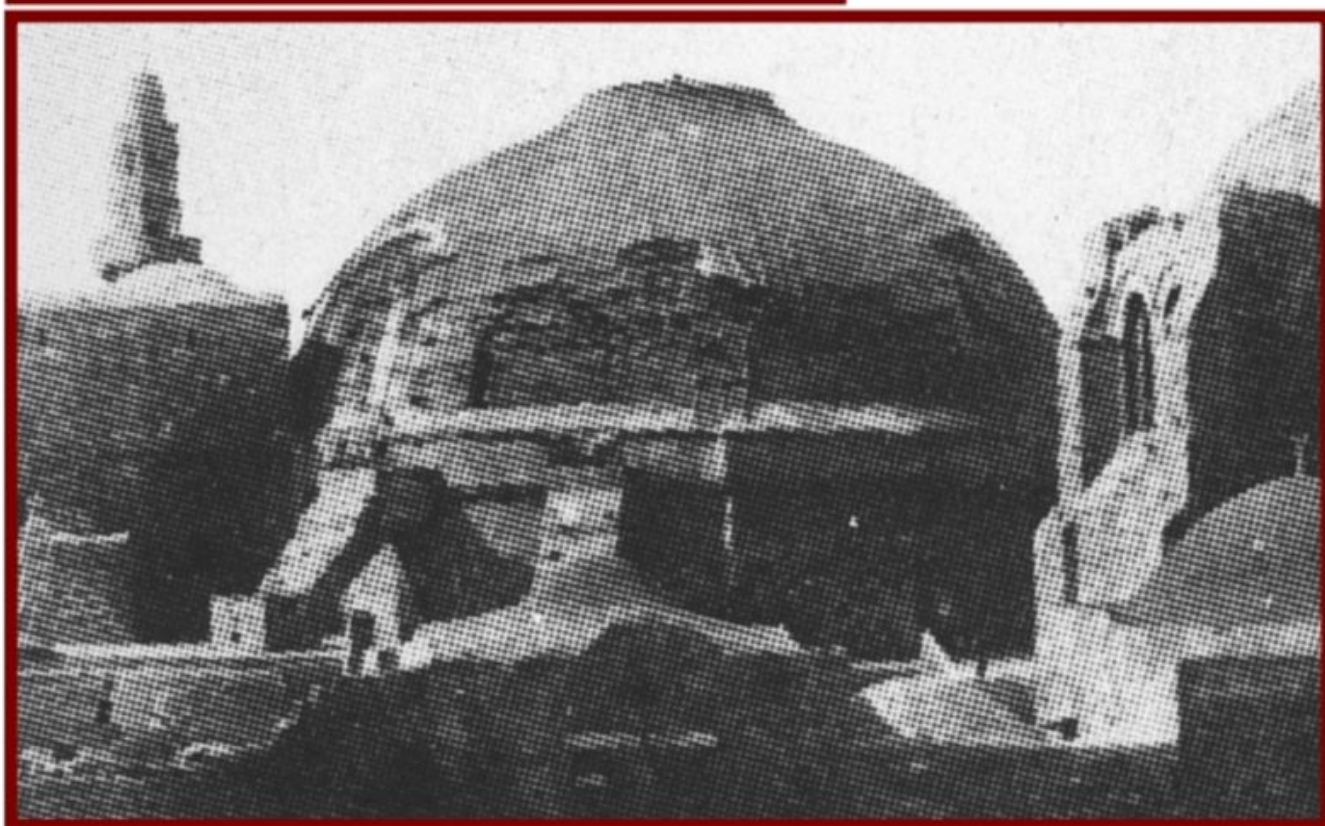
Ο Ι.Ν.της Αναστάσεως μετά την βιβλική καταστροφή της παλαιάς πόλης των Ιεροσολύμων από τον καταστροφικό σεισμό του 1834. Διακρίνονται το δώμα του Αγίου Κων/τίνου χωρίς τον τρούλλο και το καμπαναριό

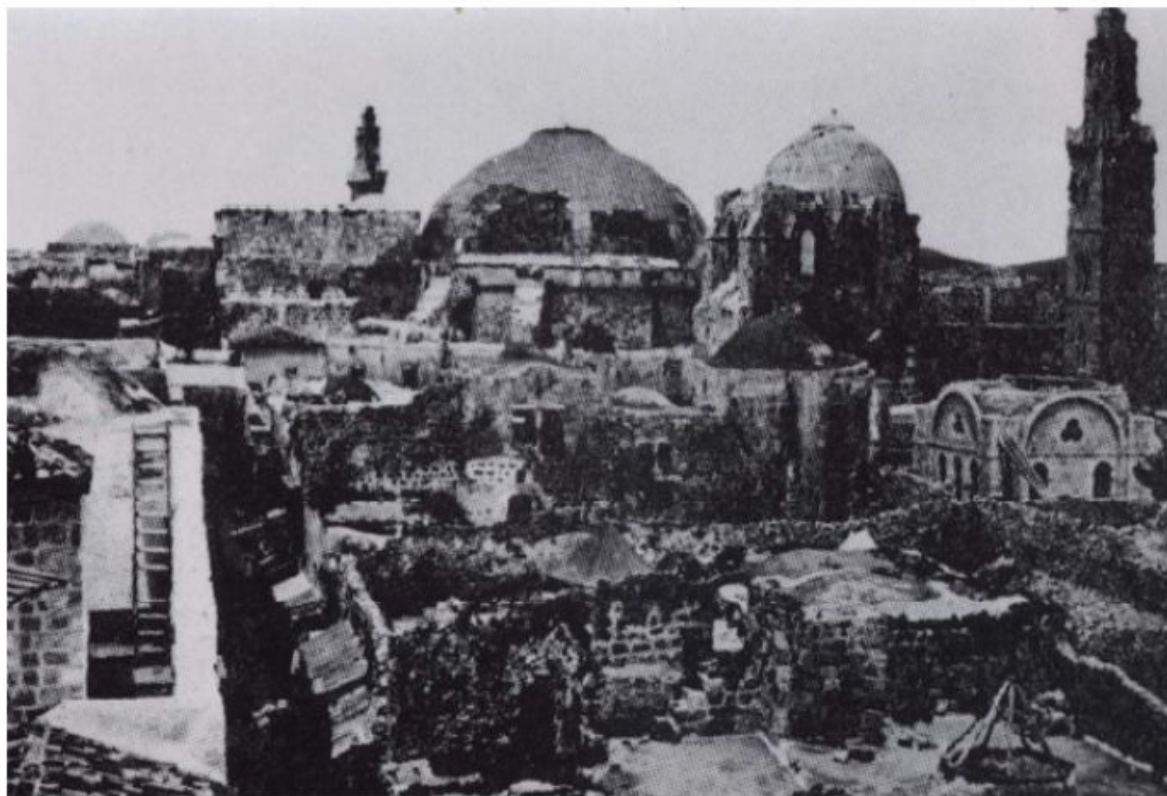
Η βιβλική καταστροφή της παλαιάς πόλης των Ιεροσολύμων και του Αγίου Κωνστίνου μετά τον καταστροφικό σεισμό του 1834 . Διακρίνεται ο ναός χωρίς τον τρούλλο.

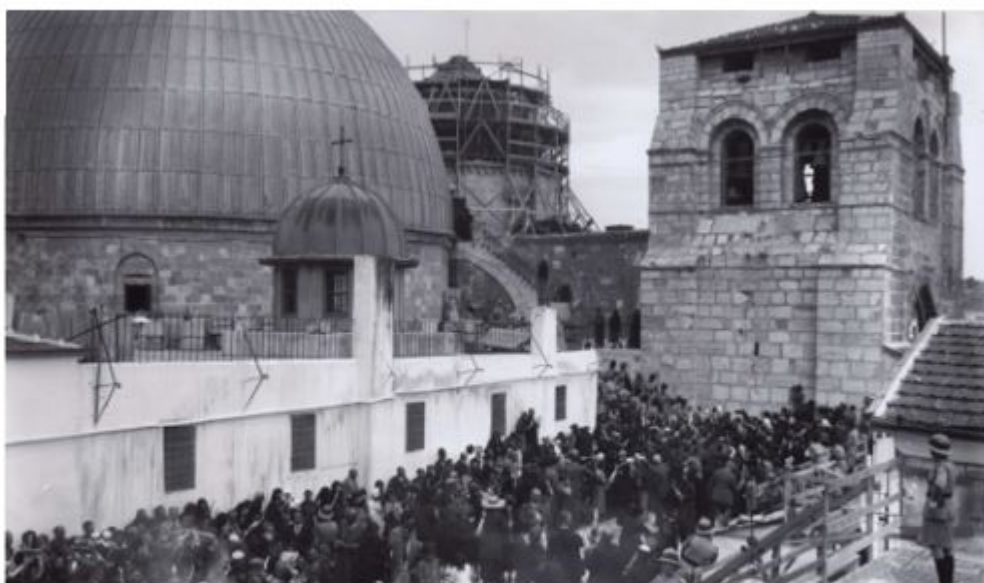
Η Τελετή του Αγίου Φωτός το 1935 στα δώματα του Ι.Ναού του Αγίου Κωνσταντίνου κ Ελένης μετά την κατασκευή του μεταλλικού τρουλλίου από Αγγλους τεχνικούς.

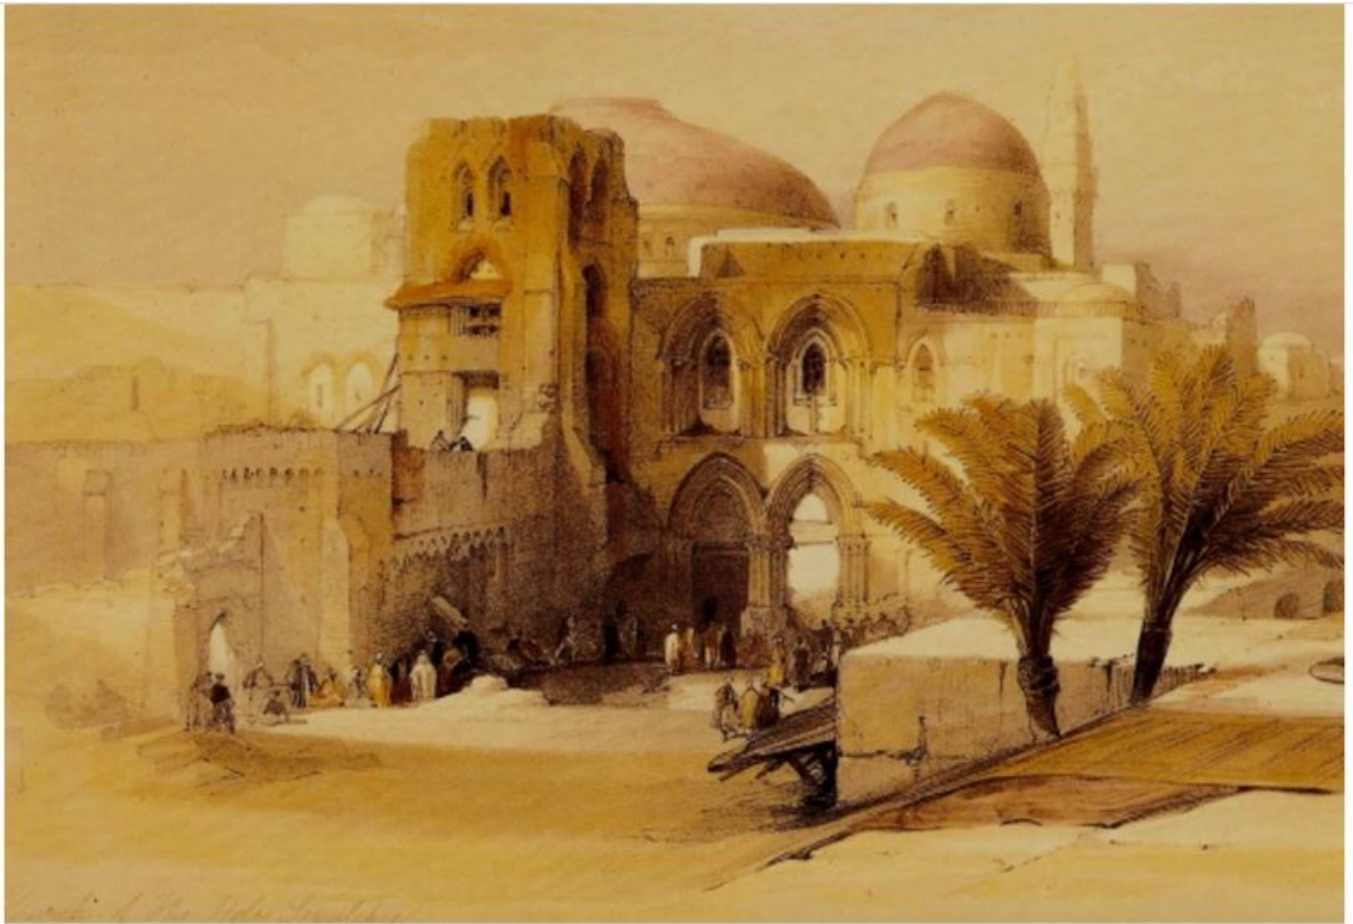
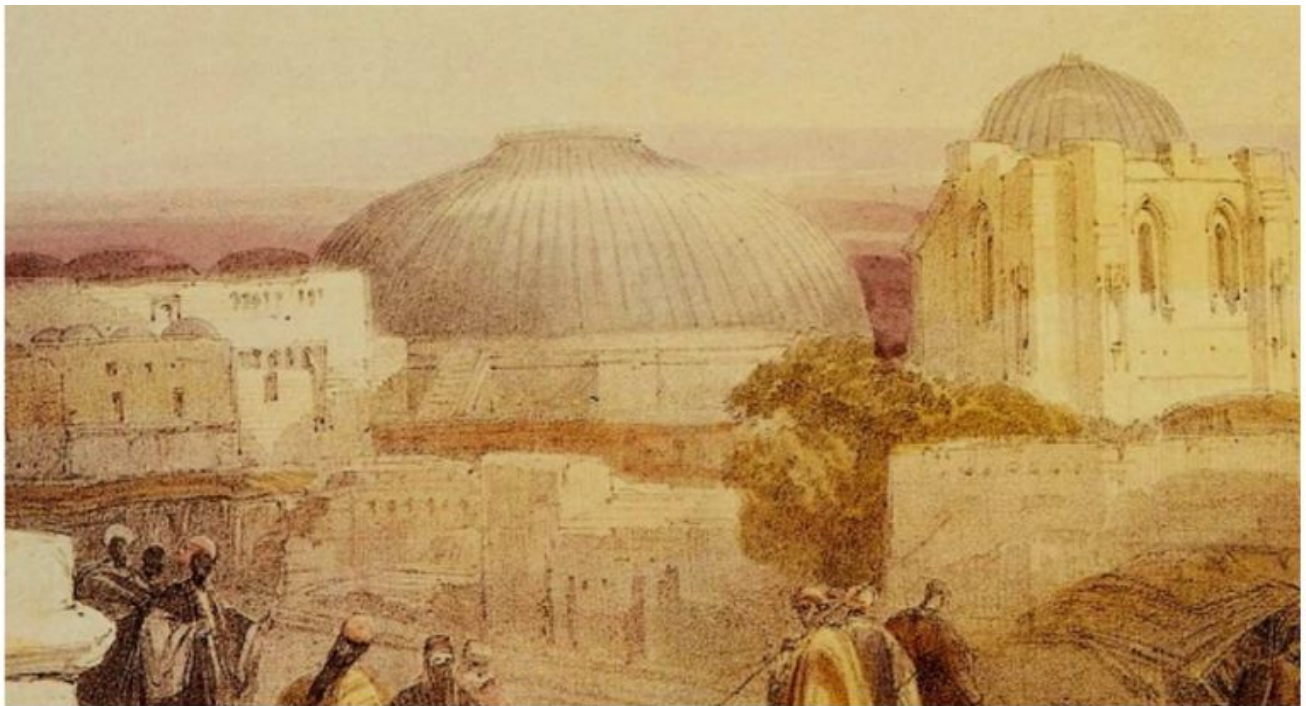
Επάνω : Υδατογραφία του Roberts , Ναός της Αναστάσεως , διακρίνονται τα διακοσμητικά στοιχεία από το πατριαρχείο του 9ου αι. πάνω στην εκκλησία του Αγίου Ιακώβου.  
 Κάτω : Υδατογραφία του Roberts , Ναός της Αναστάσεως, διακρίνεται η εκκλησία του Αγίου Ιακώβου χωρίς τον τρούλλο.

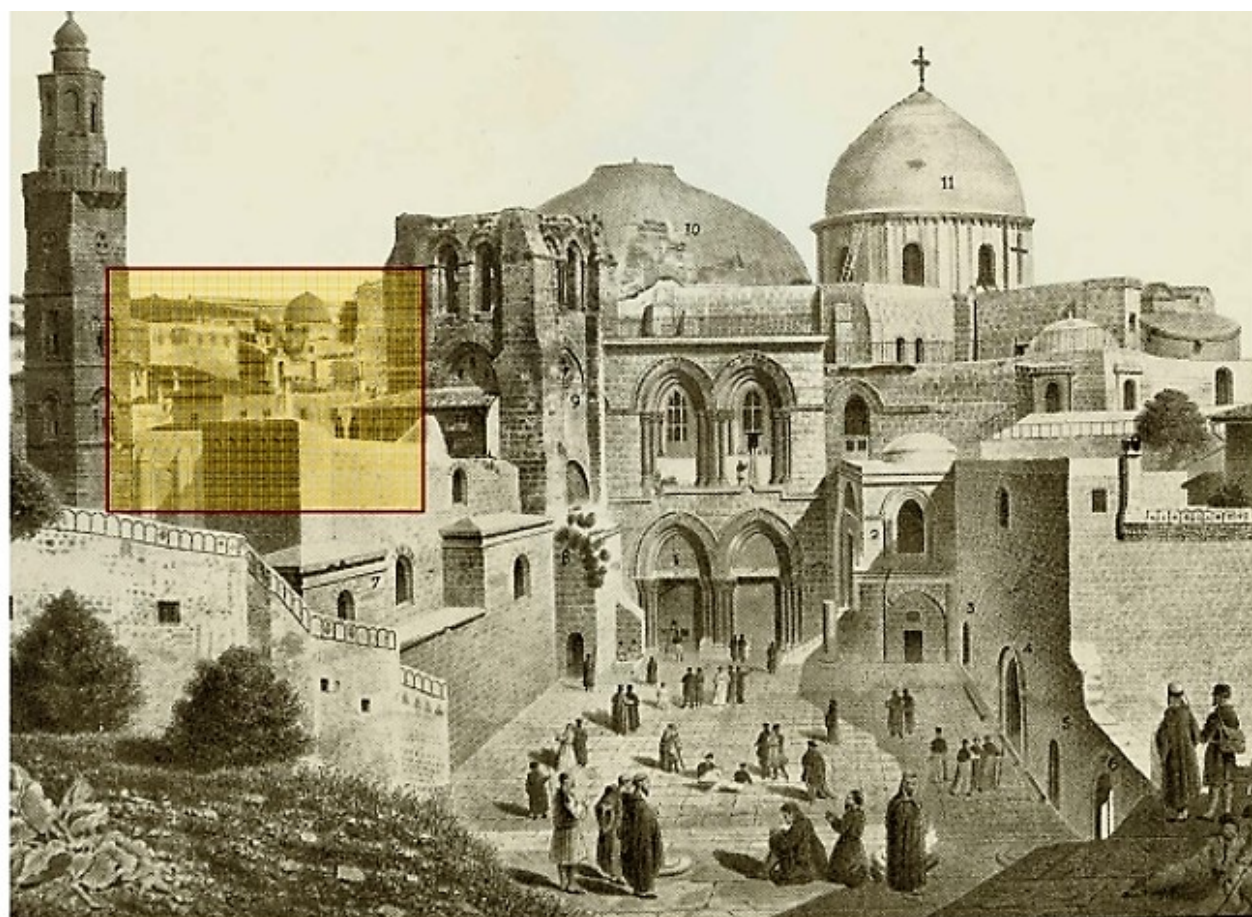
Το οικοδομικό συγκρότημα του Ι.Ν.της Αναστάσεως και ο Πατριαρχικός Ι.Ναός των Αγίων Κων/ντίνου κ Ελένης , στα μέσα του 19ου αι. ΝΑ άποψη ,διακρίνεται το καδανουσάσιο του 18ου αι και ο ξύλινος νάρθηκας.

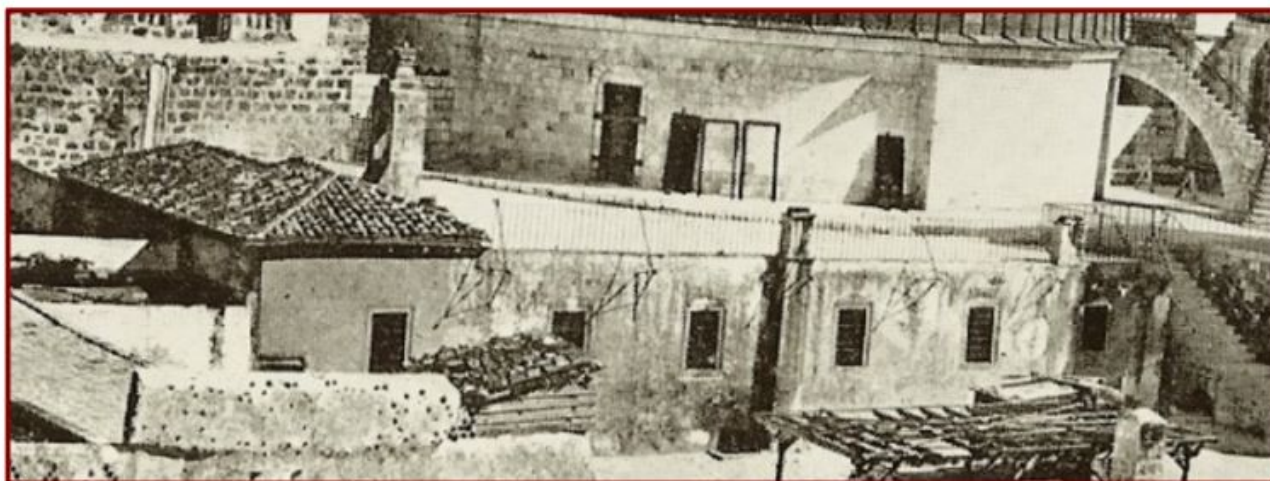
Το οικοδομικό συγκρότημα του Ι.Ν.της Αναστάσεως και ο Πατριαρχικός Ι.Ναός των Αγίων Κων/ντίνου κ Ελένης χωρίς τον τρούλλο, στα μέσα του 19ου αι.(1868) ΝΑ άποψη ,διακρίνεται το κωδωνοστάσιο του 18ου αι. και ο ξύλινος νάρθηκας .
